## LETTER OF ACCEPTANCE (LoA)

### Studi Penanganan Amblesan Jalan Kereta Api di Km. 467+000 – Km.467+500 Antara Bungamas – Sukaraja Lintas Lahat – Lubuk Linggau

Amril Ma'ruf Siregar<sup>a,\*</sup>, Nur Arifaini<sup>a</sup> dan Ika Kustiani<sup>b</sup>

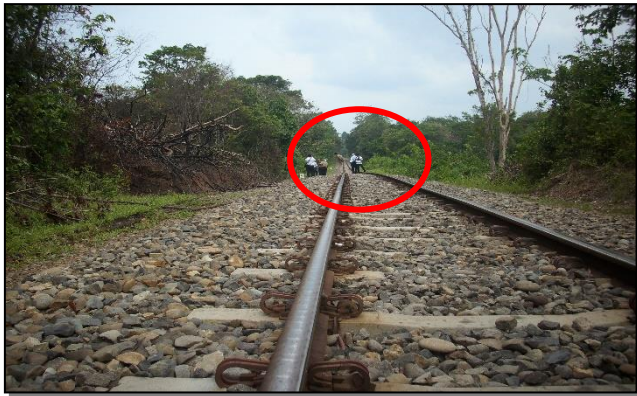
Gambar 3. Situasi lokasi jalur KA yang mengalami amblesan

Pada awalnya berdasarkan hasil survey topografi menunjukkan selisih elevasi kop rel yang cukup signifikan dalam jarak yang pendek. Dari hasil analisis topografi dilihat bahwa selisih terbesar terjadi pada Km 467+275 yaitu 2,185 meter. Acuan ini diambil jika diasumsikan kondisi badan jalan KA eksisting tidak terdapat lengkung vertikal dan mengambil kop rel tertinggi sebagai acuan besarnya penurunan. Gambar di bawah ini menunjukkan lokasi jalur kereta api yang mengalami amblesan.

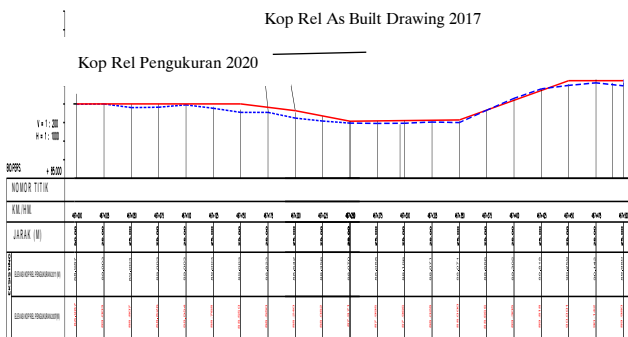
Gambar 4. Perbandingan hasil Pengukuran long section as built drawing pada tahun 2017 dengan pengukuran tahun 2020

Setelah melaksanakan kegiatan tinjauan lapangan dan melakukan kajian lebih lanjut melalui perolehan data pelaksanaan pekerjaan terdahulu, ternyata penurunan badan jalan KA tidak seperti yang digambarkan sebelumnya. Hasil perolehan data long section hasil pelaksanaan kegiatan pengukuran pada tahun 2017 menunjukkan bahwa di lokasi pekerjaan memang sudah turunan yang diasumsikan sebagai lengkung vertikal, sehingga analisis yang dilakukan adalah koreksi hasil pengukuran topografi saat pekerjaan ini dibandingkan dengan data sekunder tersebut. Hasil koreksi pengukuran yang dilakukan ternyata tidak mengalami perubahan yang begitu berarti. Penurunan terjadi hanya pada section tertentu.

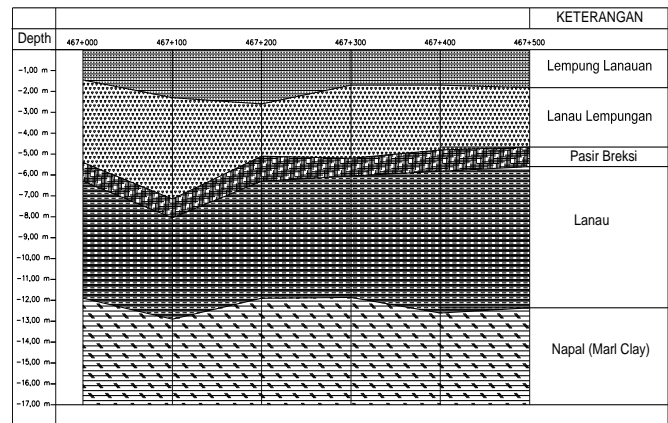
Gambar 5. Deskripsi Tanah di Km. 467+000 sd Km. 467+500

berbeda kedalamannya. Tabel 1 dan Gambar 4 di bawah ini menunjukkan rekapitulasi deskripsi tanah di 4 (empat) titik pengujian.
