# IDENTIFIKASI BIDANG GELINCIR DAN EDUKASI UPAYA MITIGASI BENCANA TANAH LONGSOR DI KELURAHAN PIDADA, BANDAR LAMPUNG

Ilham Dani<sup>1\*</sup>, Sandri Erfani<sup>1</sup>, IB Suananda Yogi<sup>1</sup>, Aminudin Syah<sup>2</sup>

<sup>1</sup>Jurusan Teknik Geofisika Universitas Lampung, Bandar Lampung

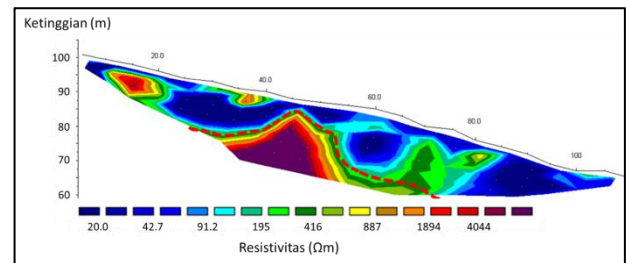
Konfigurasi ini sering digunakan untuk mengkarakterisasi bidang lonsoran karena mampu membedakan lapisan batuan secara vertikal dan memiliki kualitas sinyal yang baik (Hojat dkk., 2019). Dari hasil yang diketahui bidang gelincir berada pada kedalaman 5-15 m. Bidang gelincir ini dibentuk oleh batuan tufa yang lapuk pada bagian atas dan tufa yang segar di bagian dalam. Batuan tufa lapuk memiliki saturasi air yang tinggi diindikasikan dengan nilai resistivitas yang rendah. Sementara itu batuan tufa segar dengan saturasi air rendah diindikasikan dengan nilai resistivitas tinggi. Dengan adanya saturitas air tinggi pada batuan tufa lapuk serta kemiringan yang curam, maka daerah ini sangat berpotensi terjadi longsor.

**Gambar 3.** Penampang tahanan jenis dengan metode geolistrik (Mulyasari dkk, 2020)

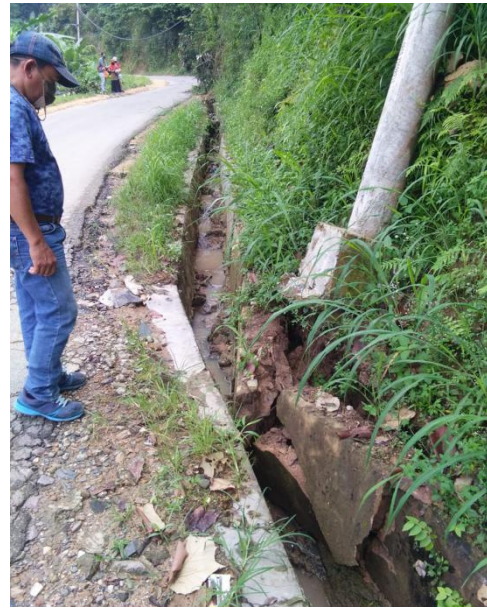
Secara makroskopis, indikasi area rawan longsor terlihat jelas di pinggir Jalan Raya Suban. Massa tanah di lereng tebing dengan kemiringan hampir  $70^\circ$  membuat sebuah tiang listrik menjadi miring dengan pangkal tiang terangkat (Gambar 5). Selain itu, drainase juga tidak berfungsi dengan baik akibat longsor di atasnya. Hal ini tentu membahayakan bagi kawasan di bawahnya yang merupakan kawasan pemukiman penduduk. Drainase yang tidak berfungsi membuat air masuk ke bawah badan jalan, kuat geser tanah menurun sehingga dapat membuat jalan tersebut menjadi longsor.

**Gambar 5.** Kondisi infrastruktur yang rusak akibat adanya pergerakan massa longsor/tebing.

1. Kelurahan Pidada merupakan daerah dengan kerawanan tanah longsor yang cukup tinggi terutama di Jalan Raya Suban yang besebelahan dengan pemukiman penduduk di bagian bawah lerengnya.
2. Kondisi infrastruktur terkait drainase tidak berfungsi dengan baik dan perlu untuk segera diperbaiki.
3. Pengidentifikasi bidang gelincir memudahkan masyarakat dan aparatur kelurahan dalam memetakan kerawanan daerahnya.
4. Masyarakat di bawah lereng mendapatkan pengetahuan mengenai kondisi daerahnya dan mitigasi bencana yang dapat dilakukan.

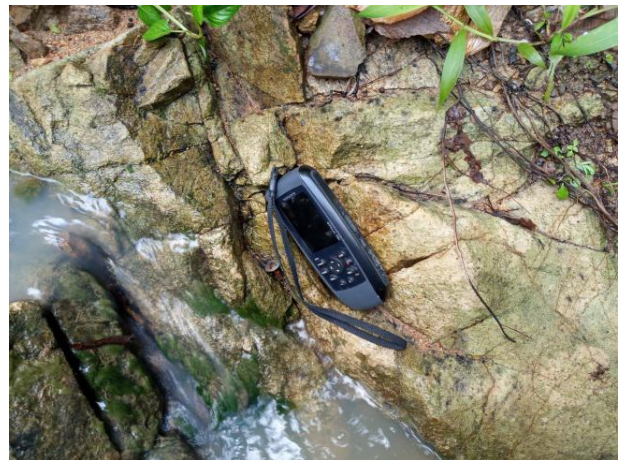
Kerentanan daerah Pidada dipengaruhi oleh litologi dengan tingkat kekerasan rendah dan berada pada satuan geomorfologi tersayat curam dengan lereng 14-20% (Van Zuidam, 1982) sehingga digolongkan sebagai daerah dengan kerentanan cukup tinggi. Laju dari aliran air terutama air hujan pada musim hujan akan semakin cepat dan menghancurkan litologi sekitarnya. Saturasi air yang tinggi pada lapisan tufa lapuk merupakan faktor utama lain penyebab longsor. Gambar 3 menunjukkan singkapan litologi tufa lapuk yang menjadi daerah aliran drainase pemicu longsor.

**Gambar 6.** Singkapan litologi tufa pada aliran drainase di Jalan Raya Suban.
