IDENTIFIKASI BIDANG GELINCIR DAN EDUKASI UPAYA MITIGASI BENCANA TANAH LONGSOR DI KELURAHAN PIDADA, BANDAR LAMPUNG

Ilham Dani^{1*}, Sandri Erfani¹, IB Suananda Yogi¹, Aminudin Syah²

¹Jurusan Teknik Geofisika Universitas Lampung, Bandar Lampung

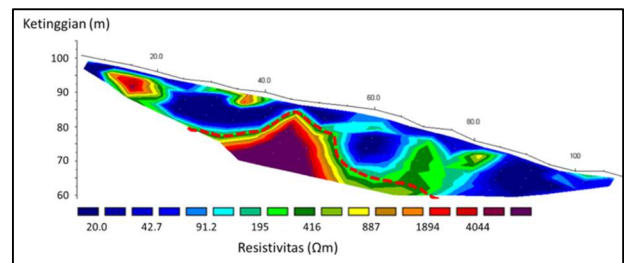
Konfigurasi yang digunakan adalah konfigurasi Wenner-Schlumberger dengan bentangan 115 m yang ditandai dengan garis merah (Gambar 2). Konfigurasi ini sering digunakan untuk mengkarakterisasi bidang lonсор karena mampu membedakan lapisan batuan secara vertikal dan memiliki kualitas sinyal yang baik (Hojat dkk., 2019). Dari hasil yang diketahui bidang gelincir berada pada kedalaman 5-15 m. Bidang gelincir ini dibentuk oleh batuan tufa yang lapuk pada bagian atas dan tufa yang segar di bagian dalam. Batuan tufa lapuk memiliki saturasi air yang tinggi diindikasikan dengan nilai resistivitas yang rendah. Sementara itu batuan tufa segar dengan saturasi air rendah diindikasikan dengan nilai resistivitas tinggi. Dengan adanya saturitas air tinggi pada batuan tufa lapuk serta kemiringan yang curam, maka daerah ini sangat berpotensi terjadi longsor.

Gambar 3. Penampang tahanan jenis dengan metode geolistrik (Mulyasari dkk, 2020)

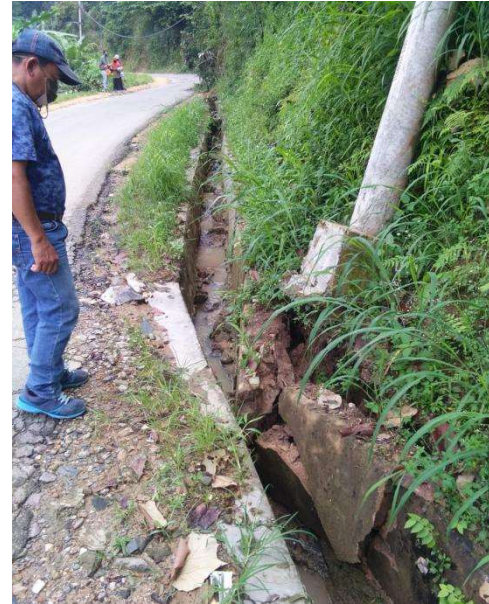
Secara makroskopis, indikasi area rawan longsor terlihat jelas di pinggir Jalan Raya Suban. Massa tanah di lereng tebing dengan kemiringan hampir 70° membuat sebuah tiang listrik menjadi miring dengan pangkal tiang terangkat (Gambar 5). Selain itu, drainase juga tidak berfungsi dengan baik akibat longsor di atasnya. Hal ini tentu membahayakan bagi kawasan di bawahnya yang merupakan kawasan pemukiman penduduk. Drainase yang tidak berfungsi membuat air masuk ke bawah badan jalan, kuat geser tanah menurun sehingga dapat membuat jalan tersebut menjadi longsor.

Gambar 5. Kondisi infrastruktur yang rusak akibat adanya pergerakan massa longsor/tebing.

1. Kelurahan Pidada merupakan daerah dengan kerawanan tanah longsor yang cukup tinggi terutama di Jalan Raya Suban yang besebelahan dengan pemukiman penduduk di bagian bawah lerengnya.
2. Kondisi infrastruktur terkait drainase tidak berfungsi dengan baik dan perlu untuk segera diperbaiki.
3. Pengidentifikasian bidang gelincir memudahkan masyarakat dan aparatur kelurahan dalam memetakan kerawanan daerahnya.
4. Masyarakat di bawah lereng mendapatkan pengetahuan mengenai kondisi daerahnya dan mitigasi bencana yang dapat dilakukan.

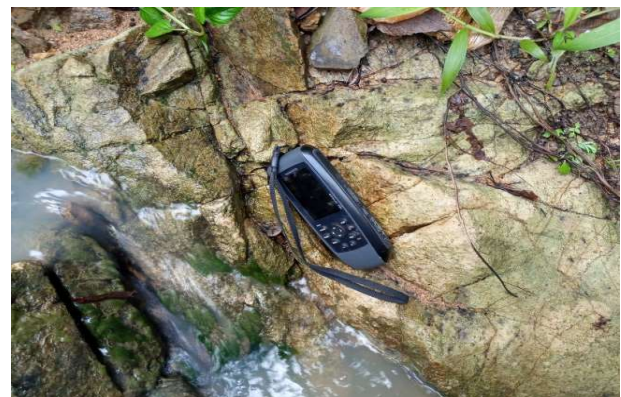
Kerentanan daerah Pidada dipengaruhi oleh litologi dengan tingkat kekerasan rendah dan berada pada satuan geomorfologi tersayat curam dengan lereng 14-20% (Van Zuidam, 1982) sehingga digolongkan sebagai daerah dengan kerentanan cukup tinggi. Laju dari aliran air terutama air hujan pada musim hujan akan semakin cepat dan menghancurkan litologi sekitarnya. Saturasi air yang tinggi pada lapisan tufa lapuk merupakan faktor utama lain penyebab longsor. Gambar 3 menunjukkan singkapan litologi tufa lapuk yang menjadi daerah aliran drainase pemicu longsor.

Gambar 6. Singkapan litologi tufa pada aliran drainase di Jalan Raya Suban.
