## BANTUAN TEKNIS PENATAAN RUANG TERBUKA SEBAGAI UPAYA PENINGKATAN KUALITAS LINGKUNGAN KAMPUNG PESISIR PERKOTAAN LK I KELURAHAN KANGKUNG KOTA BANDAR LAMPUNG

Agung Cahyo N<sup>1\*</sup>, Yunita Kesuma<sup>2</sup>, M Shubhi Yuda W<sup>3</sup>, Diana Lisa<sup>3</sup>

Jurusan Teknik Sipil Universitas Lampung, Bandar Lampung  
Jl. Prof. Sumantri Brojonegoro No.1 Bandar Lampung 35145  
Penulis Korespondensi : [agungcnugroho@gmail.com](mailto:agungcnugroho@gmail.com)

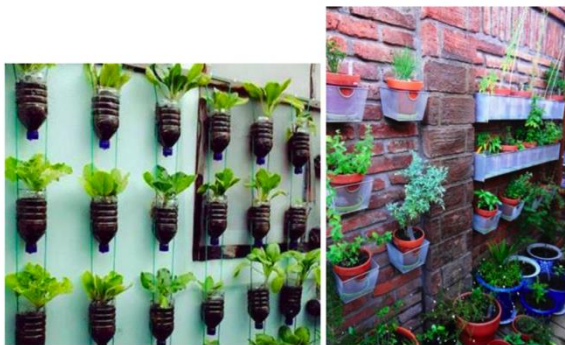
Gambar 6. Arahannya desain taman gantung pada dinding kosong lingkungan (panduan desain, 2017)

Arahan desain untuk LK I adalah dengan memberikan tata hijau pada koridor jalan/gang dengan taman gantung, pergola, dan penataan permukaan jalan. Desain tata hijau juga diwujudkan pada penataan ruang-ruang sisa yang memungkinkan untuk ditata seperti sudut-sudut gang dengan elemen arsitektur dan pepohonan. Sementara untuk koridor jalan dilakukan perbaikan saluran dan permukaan jalan.

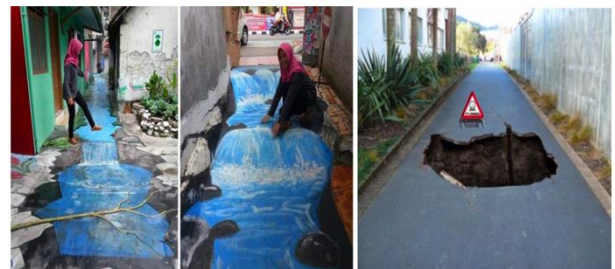
Gambar 9. Arahannya desain penataan saluran drainase lingkungan (Panduan desain, 2017)

1. Pembuatan taman vertikal sebagai jalan keluar untuk ketersediaan ruang terbuka hijau (RTH).
2. Perbaikan sistem drainase dengan penambahan kedalaman serta peningkatan kualitas perbaikan drainase dengan cara menambah baik / estetik secara visual.
3. Pembuatan biopori pada lahan/ pekarangan rumah warga yang bisa dimanfaatkan di area terbuka lahan pekarangan warga.
4. Pembuatan taman vertikal garden pada ruang dinding rumah warga di sekitar lorong gang.
5. Pembuatan dan pengecatan gang/lorong kampung
