## PEMBERDAYAAN PETANI PEMAKAI AIR DESA SUMBEREJO DALAM OPERASI DAN PEMELIHARAAN JARINGAN IRIGASI

Dyah Indriana Kusumastuti\*, Dwi Jokowinarno, Endro Prasetyo Wahono, Vera Agustriana Noorhidana

#### A. Permasalahan Operasi dan Pemeliharaan di BPU15

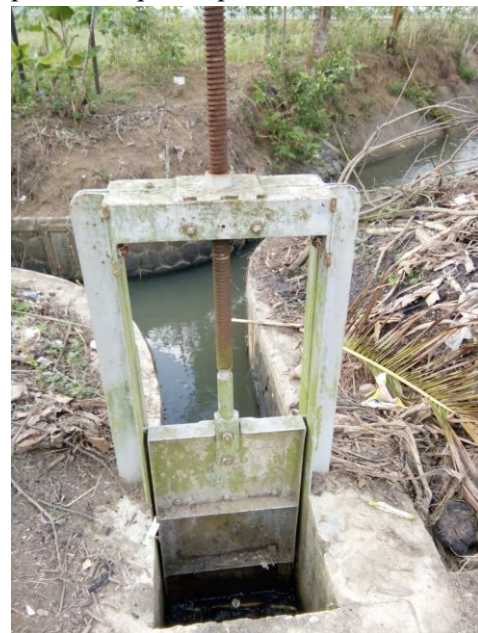
**Gambar 2.** Kondisi pintu air irigasi yang bocor

BPU 15 merupakan bagian dari Daerah Irigasi Punggur Utara. Beberapa kondisi saluran maupun pintu air disajikan pada Gambar 2, 3 dan 4. Gambar 2 menunjukkan salah satu pintu air yang dibobok bagian bawahnya. Gambar 3 menunjukkan kondisi lining saluran yang sudah ditumbuhi rerumputan. Hal ini menyebabkan kecepatan aliran di saluran berkurang, mengakibatkan pengendapan sedimen dan tertundanya air sampai ke saluran di hilirnya. Gambar 4 menunjukkan kondisi saluran yang kotor disebabkan pembuangan sampah oleh warga ke saluran irigasi dan mengakibatkan penumpukan sampah di pintu saluran.

Perbaikan saluran di bawah pintu irigasi yang sebelumnya dibobok, agar pintu air dapat ditutup rapat telah dilaksanakan. Ketika pintu air bekerja sebagaimana seharusnya, maka pengaturan pembagian air dapat dilaksanakan berdasar azas keadilan. Tidak ada petak sawah petani yang mendapatkan air secara terus-menerus, padahal seharusnya giliran sawah petani lain yang mendapatkannya.

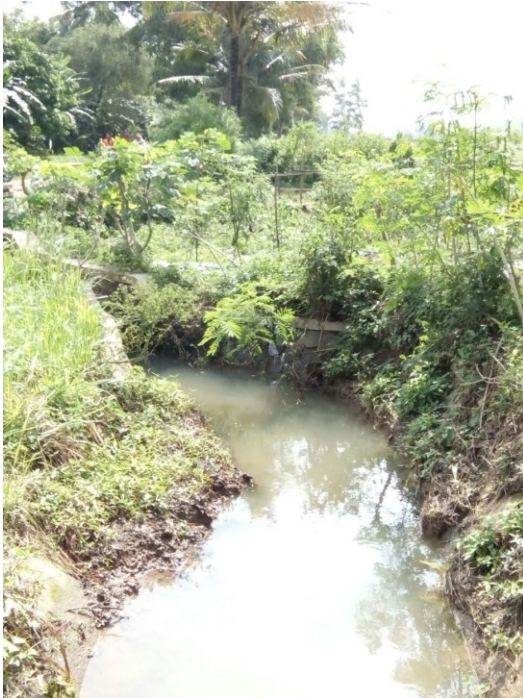
**Gambar 3.** Lining saluran tidak terawat

Perawatan lining saluran dengan menambal lining beton yang berlubang maupun menanami rumput secara merata pada bagian dinding saluran yang tidak berlining beton juga telah dilakukan. Jika lining saluran beton berlubang, maka potensi untuk kehilangan air akibat seepage besar. Dan jika dinding saluran belum berlining beton, maka harus ditumbuhi rumput secara merata. Jika ada bagian dinding saluran yang terbuka tanpa penutup rumput, maka rawan terjadi longsor. Hal ini bisa menyebabkan sedimentasi saluran dan aliran mengalir dengan lambat.

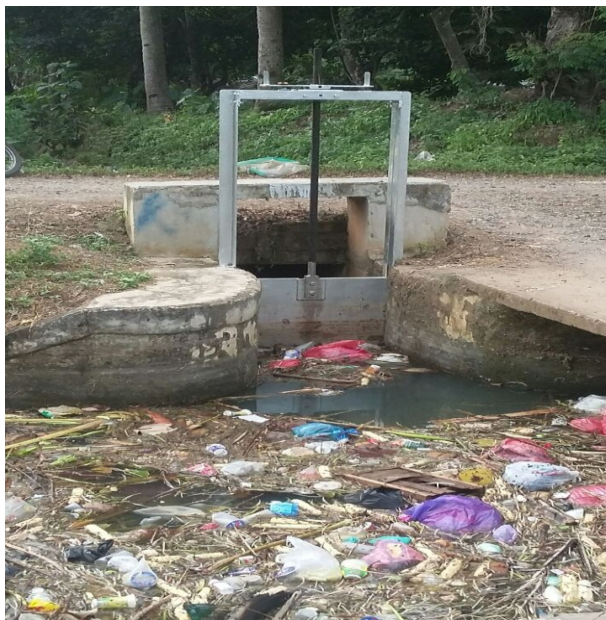
**Gambar 4.** Sampah di saluran irigasi

Sampah-sampah yang berada di saluran irigasi maupun sampah yang menumpuk di depan pintu air irigasi juga sudah dibersihkan. Sampah-sampah ini ada yang berasal dari warga di sekitar maupun hulu saluran yang membuang sampah ke saluran. Ketika saluran dipenuhi oleh sampah, maka kecepatan aliran melambat. Hal ini mengganggu dalam penyaluran air ke saluran-saluran di hilirnya.
