SEMINAR NASIONAL  
ILMU TEKNIK  
DAN APLIKASI INDUSTRI

# Analisis Stabilitas Lereng dan Penanganan Longsor dengan Menurunkan Muka Air Tanah: Studi Kasus Longsor Kalitlaga, Banjarnegara, Jawa Tengah

Aminudin Syah<sup>1,\*</sup>, Teuku Faisal Fathani<sup>2</sup>

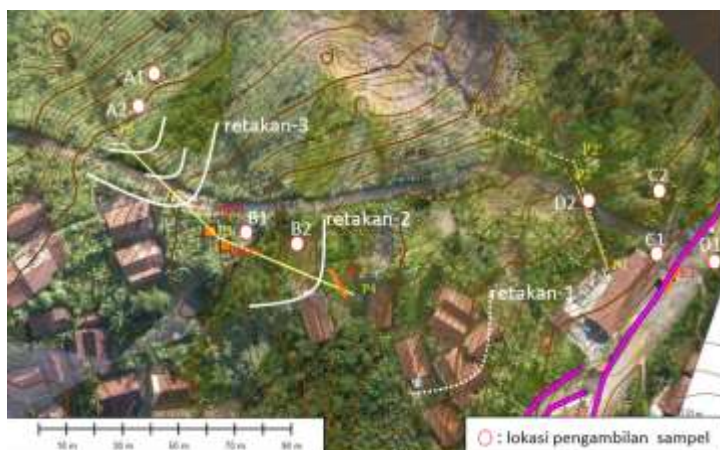
**Gambar 3.** Foto udara dan topografi daerah longsor

Ada beberapa jenis uji laboratorium yang dilakukan untuk mengetahui parameter fisik dan mekanik tanah. Pengambilan sampel tanah dilakukan pada 8 (delapan) titik seperti ditunjukkan pada Gambar 3. Pengujian yang dilakukan berupa: distribusi ukuran butir (ASTM D6913-04), batas-batas Atterberg (ASTM D4318-10), geser langsung (ASTM D3080-98), permeabilitas (ASTM D2435-04) dan triaksial CU (ASTM D4767-95). Rangkuman hasil pengujian tanah di laboratorium dapat dilihat pada Tabel 1. Hasil penyelidikan tanah dikombinasikan dengan data geologi untuk membentuk perlapisan tanah yang sesuai dengan kondisi di lapangan.
