## Efisiensi Pemilihan Jenis *Retrofitting* dan Perkuatan Struktur (*Strengthening*) antara Sistem Portal dengan Sistem Prategang Eksternal pada Jembatan Pelat Berongga (*Voided Slab*) (Studi Kasus Jembatan Way Bako I)

Aditia Reshi Dista<sup>1,\*</sup>, Mohd. Isneini<sup>2</sup>, Masdar Helmi<sup>2</sup>, Todo Herdyson Sitohang<sup>3</sup>, Yoga Marta Agustiawan<sup>3</sup>  
Magister Teknik Sipil Universitas Lampung<sup>1</sup>, Jurusan Teknik Sipil Universitas Lampung<sup>2</sup>, Core Team PT. Plato Isoiki Lampung<sup>3</sup>  
Koresponden\*, Email: [reshii.diista@gmail.com](mailto:reshii.diista@gmail.com)

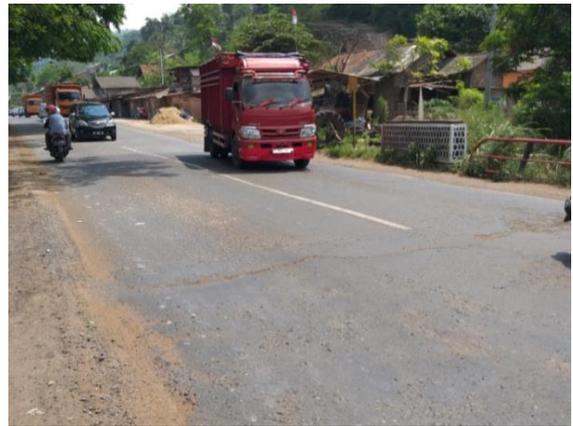
Gambar 1. Kondisi aspal jembatan way bako I (Sep 2018)

5.	Pada daerah trotoar dan bagian samping jembatan telah ditumbuhi tanaman liar	Dilakukan pembersihan / pengendalian tanaman rumija
6.	Aspal bergelombang dan ketebalannya sudah mencapai 25 cm	Dilakukan pengerukan aspal dengan menggunakan alat <i>cold miling machine</i> dan dilakukan <i>overlay</i> ulang dengan ketebalan 5 cm sesuai dengan persyaratan beban mati tambahan pada jembatan berdasarkan SNI 1725 2016
<b>Struktural</b>		
1	Terdapat <i>spaling</i> pada girder jembatan	Dilakukan patching beton pada girder
2	Elastomer Bearing Pad dan Expansion Joint telah mengalami penyusutan	Dilakukan penggantian elastomer bearing pad dan expansion joint
3	Beberapa tulangan sudah ada yang terekspose	Dilakukan penambahan tulangan dan dilakukan grouting
4	Beberapa girder mengalami lendutan yang lebih besar daripada girder yang lainnya (lendutan yang terjadi pada girder tidak seragam) ketika kendaraan melintas	Dilakukan <i>retrofitting</i> dan perkuatan struktur ( <i>strengthening</i> ) pada jembatan, agar jembatan dapat kembali memiliki perilaku struktur yang seharusnya dalam memikul beban

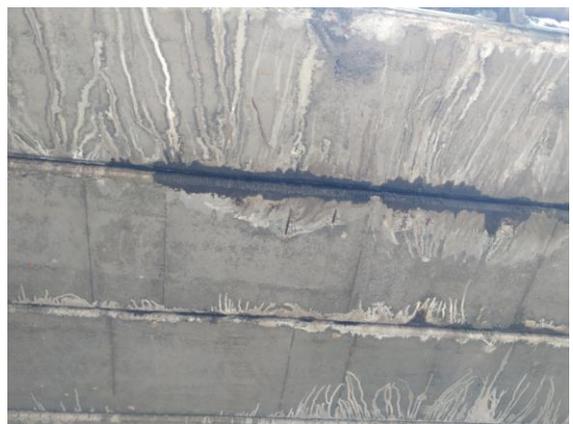
Gambar 2. Kondisi girder jembatan way bako I (Sep 2018)

Jembatan *voided slab* sejatinya didesain sebagai segmen pelat berongga yang disatukan menjadi satu kesatuan elemen struktur menggunakan tendon prategang pada sisi melintang jembatan. Namun pada pelaksanaannya, segmen pelat berongga pada Jembatan Way Bako I tidak menyatu sebagai satu kesatuan struktur karena terjadinya perlemahan tegangan pada tendon melintang jembatan.

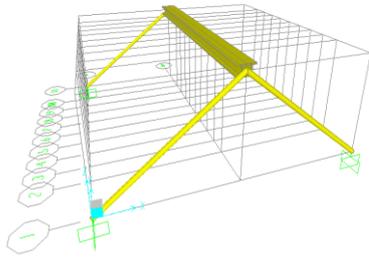
Balok baja 2H-400x400 dengan mutu U-39 ditempatkan pada bagian bawah gelagar pelat berongga (*voided slab*) dengan posisi melintang untuk menahan lendutan yang terjadi. Tiang-tiang portal dibuat untuk menahan beban aksial yang terjadi sehingga struktur portal dapat berdiri dengan kokoh saat menahan beban. Tiang portal

menggunakan material baja U-39 dengan profil Pipa GIS G 3454 10" SCH 80 yang akan ditahan oleh pondasi sumuran.

**Gambar 3.** 3D view pemodelan struktur portal

Hasil analisis menunjukkan besarnya momen *ultimate* yang bekerja pada balok baja 2H-400x400 adalah sebesar 4087,73 kN.m, sedangkan momen nominal balok baja 2H-400x400 adalah 13764,62 kN.m, hasil ini menunjukkan bahwa desain balok baja yang ditempatkan pada bagian bawah jembatan pelat berongga (*voided slab*) dengan

material baja U39 profil 2-H400x400 aman digunakan dengan rasio kekuatan penampang terhadap beban *ultimate* yang bekerja sebesar 0,297.

Gaya aksial yang terjadi pada tiang portal sebesar 662,725 kN masih dapat ditahan oleh material baja U-39 dengan profil Pipa GIS G 3454 10" SCH 80 yang memiliki kapasitas aksial penampang 2215,87 kN, sehingga desain tiang baja yang ditempatkan pada bagian bawah balok portal dengan material baja U-39 profil Pipa GIS G 3454 10" SCH 80 aman digunakan dengan rasio kekuatan penampang terhadap beban *ultimate* yang bekerja sebesar 0,444.
