Seminar Nasional Ilmu Teknik dan Aplikasi Industri (SINTA)

Mitigasi Bencana Longsor dengan Kombinasi Metode Kontrol dan Perkuatan di Kabupaten Tanggamus

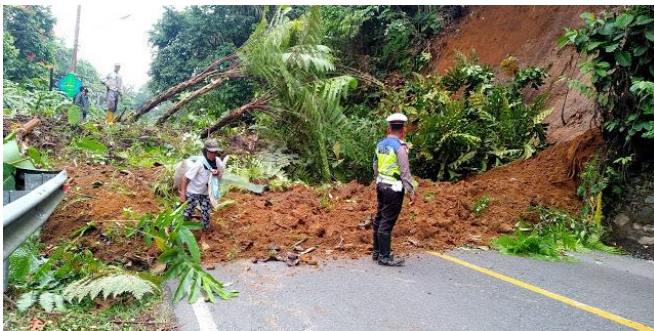
Gambar 1. Kejadian longsor di Pekon Batu Keramat (sumber: konkritnews.com)

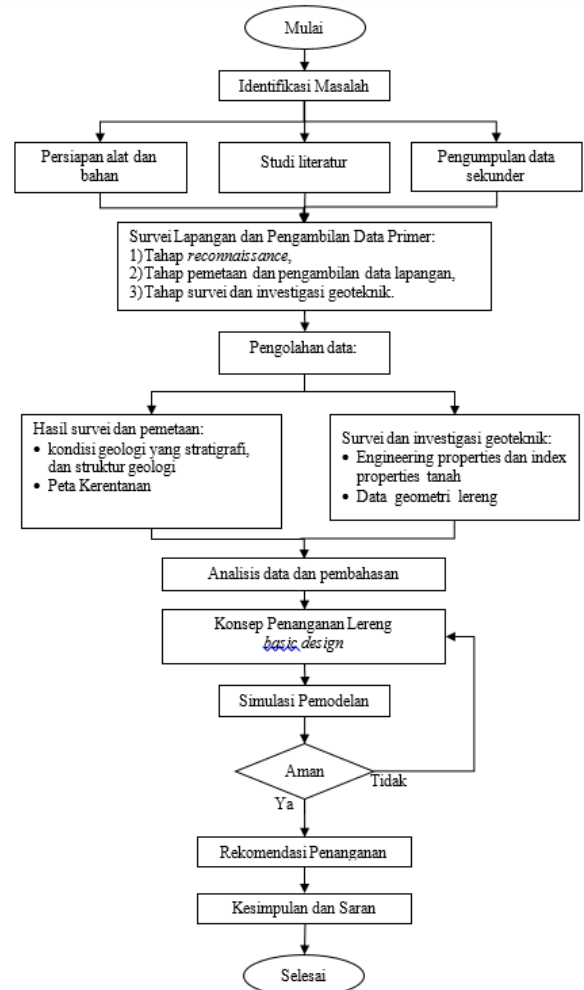
Gambar 2. Diagram alir penelitian

Pada kegiatan ini, dilakukan beberapa tahapan pekerjaan yang meliputi tahapan persiapan awal dan studi pustaka, tahapan survei lapangan dan pengumpulan data primer, tahapan analisis data pemetaan dan hasil investigasi serta perencanaan penanganan potensi gerakan massa. Diagram alir penelitian ditunjukkan pada **Gambar 2**.

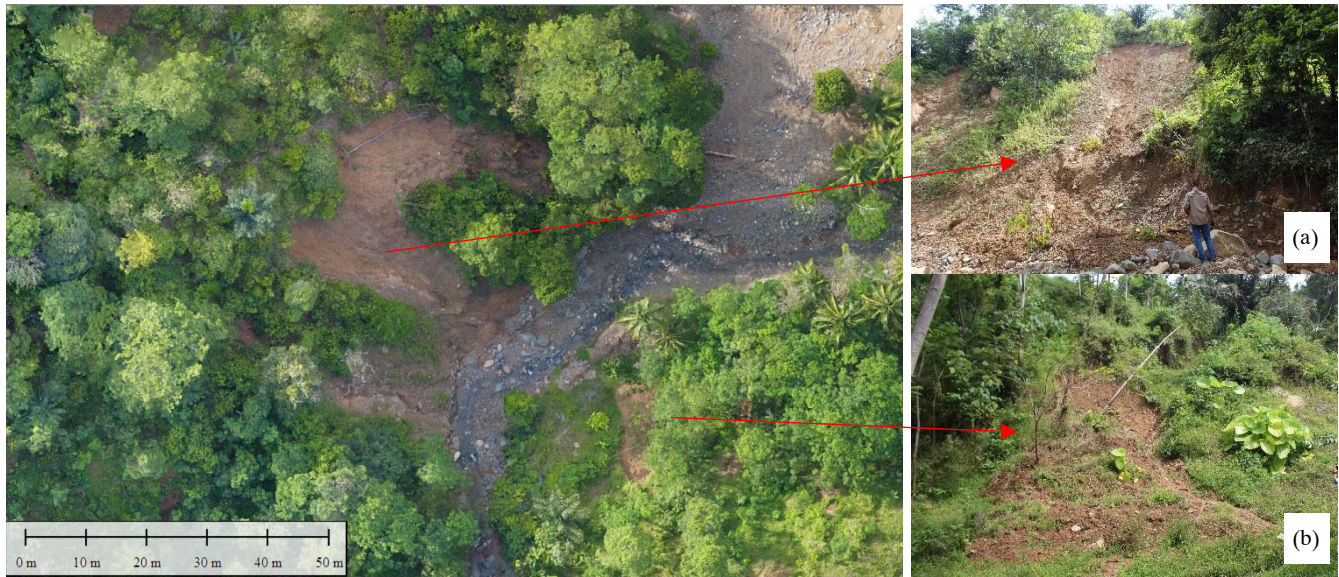
Gambar 4. Longsor di Semaka

Longsor yang dianalisis sebagai contoh tipikal penanganan pada daerah ini berada di perbatasan antara Pekon Waykerap dan Pekon Sedayu Kecamatan Semaka. Longsoran ini memiliki tinggi ±10 meter, lebar ±8 meter dan sudut kemiringan lereng sekitar sekitar 40° (**Gambar 4b**). Sebagian material longsoran masih berada pada kaki lereng dan belum terkonsolidasi. Kondisi ini masih sangat rentan mengalami longsor apabila dipicu oleh air.

kemiringan lereng sekitar sekitar 50° (Gambar 4a). Material longsorannya terbawa oleh aliran debris yang mengancam rumah dan sawah warga.

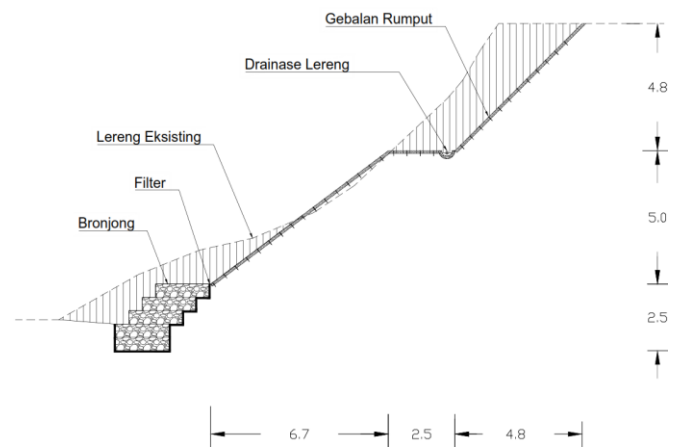
Gambar 5. Tampak samping penanganan longsor di Semaka (b)

Konsep penanganan yang direkomendasikan untuk lereng ini yaitu dengan melakukan penataan geometri lereng yang dikombinasikan dengan pemasangan bronjong pada kaki lereng seperti ditunjukkan pada Gambar 5. Bronjong harus dilengkapi dengan filter (geosintetik) untuk mencegah erosi pada bagian kaki lereng.

Konsep penanganan yang direkomendasikan untuk lereng di lereng ini adalah melakukan penataan geometri lereng serta memberi struktur perkuatan pada kaki lereng menggunakan bronjong yang ditunjukkan oleh **Gambar 5**. Pemilihan penanganan ini didasari oleh ketinggian lereng yaitu >6 m dan ≤12 m. Hasil simulasi menunjukkan bahwa nilai faktor aman lereng pada kondisi pembebanan statis naik menjadi 1,312 setelah penanganan. Nilai faktor aman pada model ini dengan asumsi muka air tanah naik. Berdasarkan hasil pemodelan ini, lereng dinyatakan memiliki risiko kecil terhadap gerakan massa tanah karena menghasilkan nilai faktor aman (*safety factor*) lebih dari 1,25. Hasil pemodelan longor di semaka untuk berbagai kondisi ditunjukkan pada **Tabel 2**.

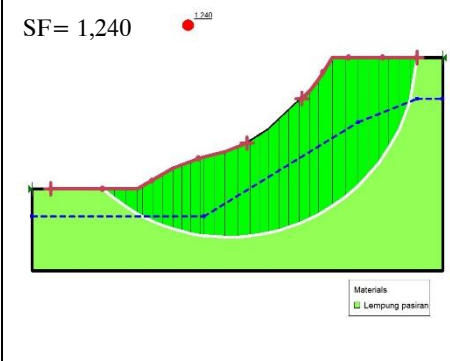
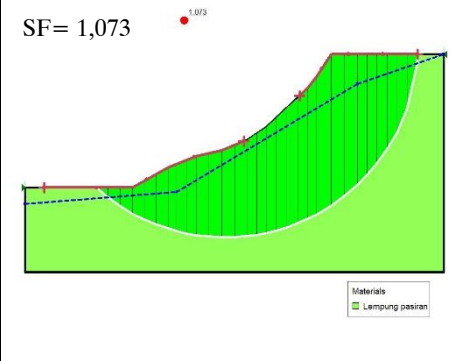
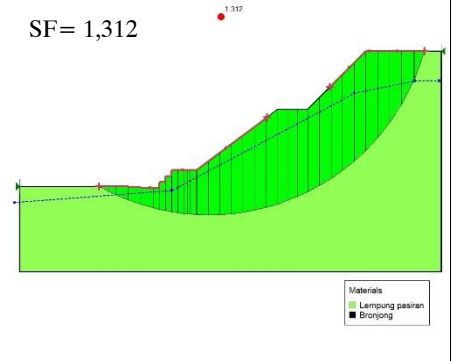
Tabel 2. Hasil pemodelan longsor di Semaka

Kondisi eksisting muka air tanah normal	Kondisi eksisting muka air tanah naik	Kondisi dengan penanganan metode kontrol dan perkuatan (m.a.t naik)
SF= 1,240	SF= 1,073	SF= 1,312

Materials Lempung pasir	Materials Lempung pasir	Materials Lempung pasir Bronjong

Hasil simulasi pada longsor di Pekon Sedayu, Semaka menunjukkan bahwa nilai faktor aman lereng eksisting kondisi statis adalah 1,240 yang berarti lereng ini masih

rentan mengalami keruntuhan karena nilai faktor aman (statis) adalah kurang dari 1,25. Apabila terjadi kenaikan muka air tanah, nilai faktor aman menjadi turun menjadi 1,073. Nilai faktor aman $SF < 1,07$ memiliki intensitas kejadian longsor yang sering terjadi (Bowles, 1989). Hal itu menunjukkan bahwa lereng masih sangat labil terutama bila dipicu oleh curah hujan yang tinggi. Oleh karena itu, diperlukan alternatif penganan longsor untuk meningkatkan nilai faktor aman dan menjadikan lereng menjadi stabil.

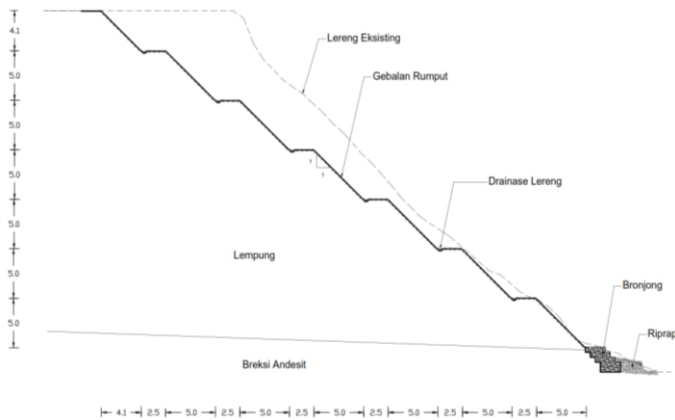
Gambar 6. Tampak samping penanganan longsor di Semaka (a)

Konsep penanganan yang direkomendasikan untuk lereng di Semaka (a) adalah melakukan penataan geometri lereng serta memberi struktur perkuatan pada kaki lereng berupa bronjong yang ditunjukkan pada Gambar 6. Penataan lereng dilakukan dengan membatasi ketinggian lereng sebesar 5 meter, kemiringan lereng menjadi 1H:1V, serta memberikan bench sebesar 2,5 meter. Untuk melindungi permukaan lereng dari erosi dan infiltrasi air yang berlebih, permukaan lereng harus ditutupi dengan gebalan rumput dan diberikan drainase permukaan. Pada kaki lereng dipasang bronjong yang dilengkapi dengan filter (geosintetik) untuk mencegah erosi pada bagian kaki lereng.

Kondisi lereng	Hasil Pemodelan
Eksisting (beban statis)	SF= 1,092
Eksisting (beban statis)	SF= 1,298
Materials Andesit Lempung pasir	Materials Lempung pasir Andesit Bronjong

Hasil simulasi (Tabel 3) menunjukkan bahwa setelah penanganan nilai faktor aman naik dari 1,092 (statis) dan 0,846 (dinamis) menjadi 1,298 (statis) dan 1,031 (dinamis). Berdasarkan pemodelan, lereng dinyatakan memiliki risiko kecil terhadap gerakan massa tanah karena menghasilkan nilai faktor aman (safety factor) lebih dari 1,25 untuk kondisi statis dan lebih dari 1,00 untuk kondisi dinamis. Hal itu menunjukkan bahwa dengan perkuatan bronjong, penataan geometri lereng, pemasangan drainase permukaan dan penggunaan gebalan rumput untuk mencegah erosi permukaan lereng dapat diterapkan pada lereng di daerah ini.

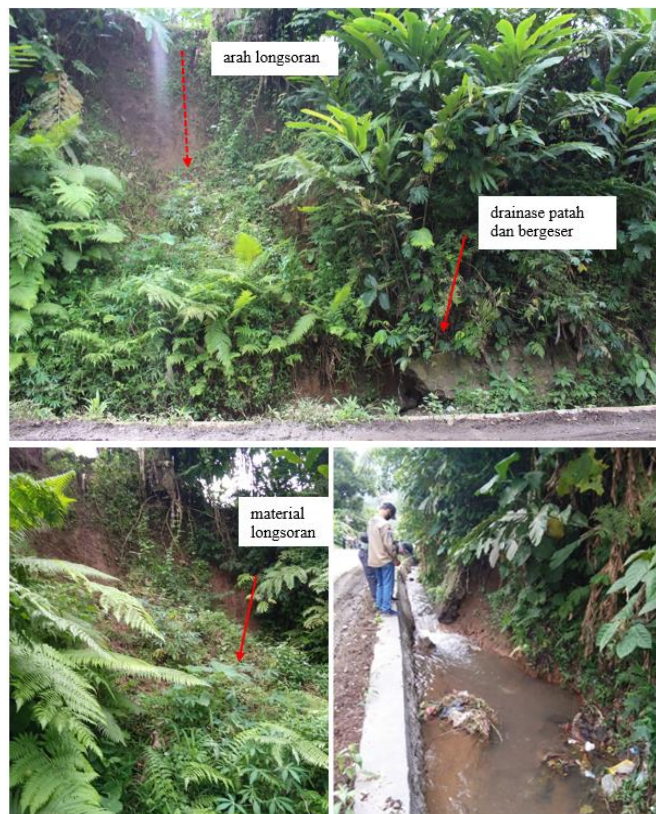
Gambar 7. Longsor di lereng bagian atas jalan Batu Keramat

Berdasarkan hasil survei yang dilakukan faktor pemicu terjadinya longsor di adalah karena pemotongan lereng dengan geometri yang curam serta kerusakan drainase pada lereng bagian atas jalan. Kemiringan lereng yang curam yaitu 50° – 65° tanpa perkuatan pada kaki lereng dapat mengalami longsor jika dipicu oleh hujan. Hal itu dapat dilihat pada salah satu titik longsor di atas badan jalan. Longsor dengan ketinggian ±6 m mengarah ke jalan dan merusak drainase

jalan. Akibat longsor ini fungsi drainase menjadi tidak efektif karena beberapa bagian yang putus menyebabkan air dapat merembes masuk ke tubuh lereng di bawah jalan. Selain itu sisa material longsor yang berada di kaki lereng sewaktu-waktu dapat mengalami longsor dan menutup drainase (**Gambar 7**).

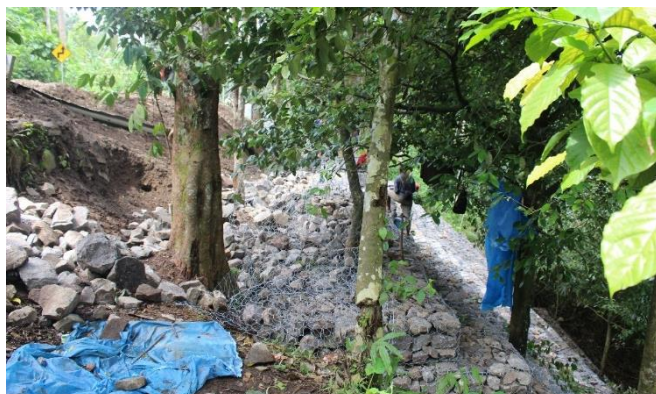
Gambar 2. Perkuatan dengan bronjong pada lereng bagian bawah badan jalan

Pada lereng bagian bawah badan jalan dibangun struktur perkuatan bronjong (**Gambar 5.24**). Perkuatan dengan bronjong dapat memperkuat gaya penahan sehingga meningkatkan kestabilan lereng. Upaya penanganan yang diterapkan pada bagian bawah lereng sudah baik, namun potensi terjadinya longsor masih dapat terjadi jika pada lereng bagian atas tidak diberikan penanganan. Apabila air masuk ke dalam tubuh lereng (bawah jalan) dapat meningkatkan tekanan air pori dan menurunkan kuat geser tanah. Selain itu bidang lemah yang diakibatkan oleh rembesan air dapat menjadi bidang gelincir longsor yang lebih besar.
