# Kekesatan perkerasan kaku pada jalan tol dengan retak melintang pertengahan jalan

**Abstrak.** Penelitian ini dilakukan pada ruas jalan tol Bakauheni-Sidomulyo Lampung sepanjang 30.000 km. Nilai kekesatan diukur sepanjang jalan tersebut sebelum jalan dipergunakan oleh umum. Pengukuran dilakukan dengan alat yang ditarik mobil sehingga dapat dilakukan dengan mudah dan cepat. Jenis kecacatan jalan diamati secara visual pada setiap segmen. Hubungan segmen dengan retak melintang pertengahan jalan dan nilai kekesatannya diperoleh. Dari hubungan tersebut dicari batasan apakah kekesatan yang ditinjau termasuk jalan utama atau berkecepatan tinggi, jalan dengan kategori sulit dan sangat sulit. Dengan memakai nilai kekesatan, pelaksana dapat dengan cepat dan mudah mengetahui segmen yang masuk kategori sulit dan sangat sulit. Segmen dengan retak melintang ganda memberikan kontribusi pada peningkatan nilai kekesatan dan dapat mengubah kategori jalan menjadi kategori sulit dan sangat sulit. Jalur terluar lebih rentan terhadap timbulnya retak ganda daripada jalur dalam. Dengan demikian, pelaksanaan pengecoran pada jalur luar memerlukan perhatian yang lebih tinggi dibanding jalur dalam.

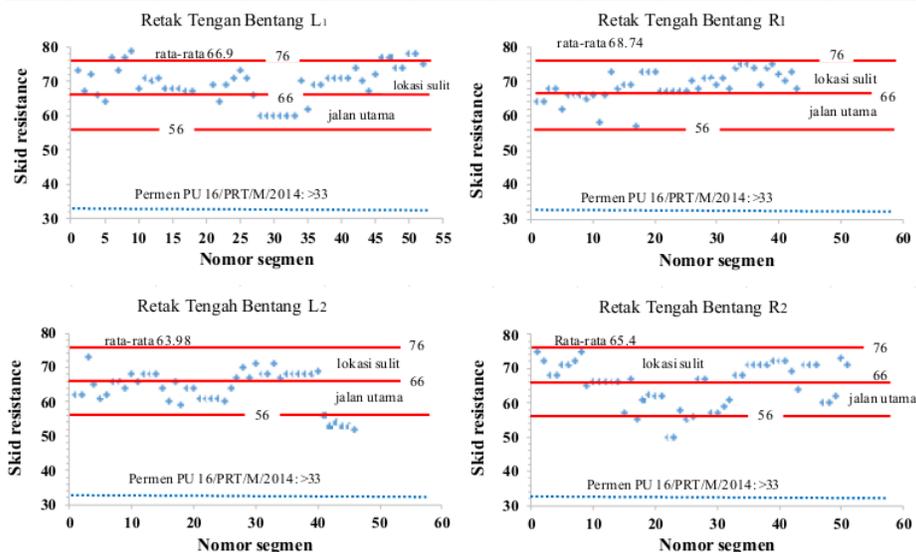
Jumlah segmen yang mengalami retak melintang pada tengah bentang lajur L<sub>1</sub>, L<sub>2</sub>, R<sub>1</sub> dan R<sub>2</sub> berturut-turut adalah 50, 43, 46 dan 51. Nilai kekesatan per meter pada segmen-segmen tersebut, batasan kondisi jalan utama, lokasi sulit dan nilai kekesatan sesuai Permen PU 16/PRT/M/2014: >33 disajikan pada Gambar 2.

Gambar 2. Nilai kekesatan pada segmen yang mengalami retak melintang

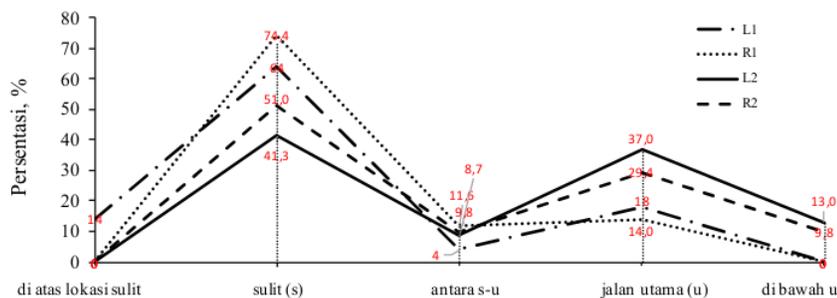
Persentase nilai kekesatan sesuai kondisi atau penggolongan jalan terhadap jumlah segmen yang mengalami retak melintang pertengahan jalan pada setiap lajur dapat dilihat pada Gambar 3.

Gambar 3. Persentase nilai kekesatan terhadap tipe lokasi jalan

Semua nilai kekesatan pada daerah dengan retak melintang pertengahan jalan lebih dari 0.33 sehingga dapat dinyatakan memenuhi Permen PU 16/PRT/M/2014. Namun apabila dilihat dari Gambar 3 terlihat bahwa kondisi sangat sulit terjadi pada lajur L<sub>1</sub> sebesar 14%. Kondisi sulit mendominasi semua jalur

terutama pada jalur terluar. Prosentase jumlah segmen yang mengalami kondisi sulit adalah 74.4%, 64%, 51% dan 41.3% untuk lajur R<sub>1</sub>, L<sub>1</sub>, R<sub>2</sub>, dan L<sub>2</sub>.

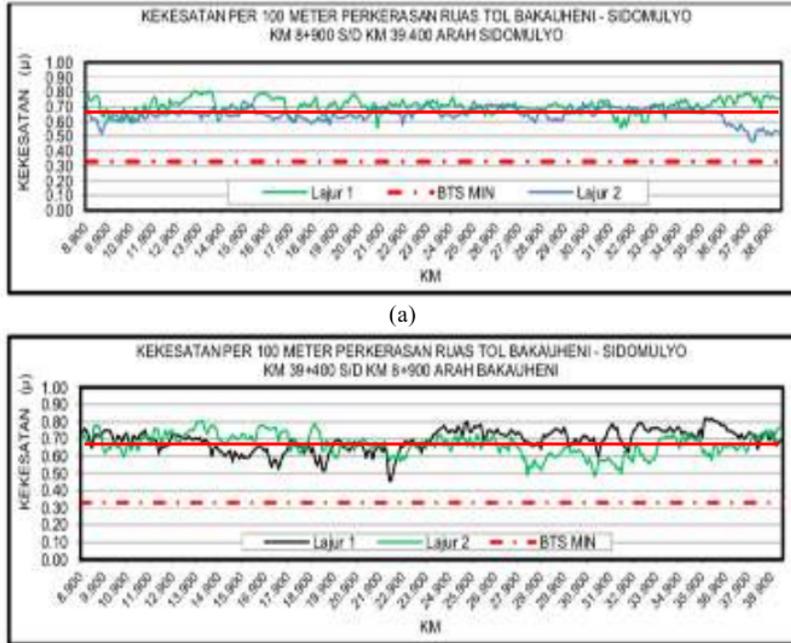
Secara keseluruhan, nilai kekesatan per 100m ( $\mu$ ) dengan kondisi baik, retak rambut, retak *saw joint* dan retak pertengahan bentang dapat dilihat pada Gambar 4. Nilai kekesatan maximum dan minimum dari seluruh segmen tersebut tercantum pada Tabel 3.

**Gambar 4.** Nilai kekesatan keseluruhan: (a) arah Sidomulyo, (b) arah Bakauheni

Dari Gambar 4a dan 4b, meskipun terdapat kondisi jalan dengan retak melintang di tengah jalan, retak *saw joint* dan retak rambut, nilai kekesatan seluruh jalan tol memenuhi Permen PU 16/PRT/M/2014. Kondisi sangat sulit terjadi pada lajur 1, terutama di dekat daerah Sidomulyo yaitu di bagian ujung rentang segmen yang diamati (Gambar 4a). Untuk arah Bakauheni kondisi sangat sulit terjadi pada kedua jalur, namun pada jalur 1 lebih banyak daripada jalur 2 (Gambar 4b). Nilai kekesatan maximum lajur 1 adalah 82 dan lajur 2 adalah 80 (Tabel 3). Nilai ini tidak terjadi pada segmen dengan retak melintang di tengah jalan. Dengan demikian terdapat penyebab lain yang memicu nilai kekesatan menjadi sangat tinggi.

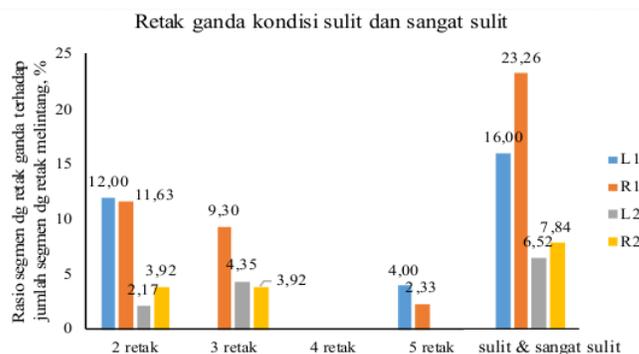
Gambar 5. Retak ganda kondisi sulit dan sangat sulit

Pada pengamatan di segmen dengan retak melintang, dapat dikatakan jalur terluar lebih rentan terhadap timbulnya retak ganda daripada jalur bagian dalam. Segmen dengan retak melintang ganda pada tengah bentang dapat meningkatkan nilai kekesatan menjadi kategori sulit dan sangat sulit. Kontribusi retak ganda pada hal ini dapat mencapai 23% dari segmen dengan retak melintang pada jalur luar tersebut. Karena terjadi peningkatan kategori jalan menjadi sulit dan sangat sulit, pengendara perlu memperlambat kecepatan kendaraan sehingga tidak memenuhi tujuan penggunaan jalan tol yaitu berkendara dengan kecepatan tinggi, aman dan nyaman.
