EVALUASI KINERJA KOLAM PENGENDAP LUMPUR (KPL) BATUBARA DI STOCKPILE PT BUKIT ASAM Tbk UNIT PELABUHAN TARAHAH

*Performance Evaluation of Coal Sedimentation Pool (KPL) In Stockpile
PT Bukit Asam Tbk Unit Tarahan Port*

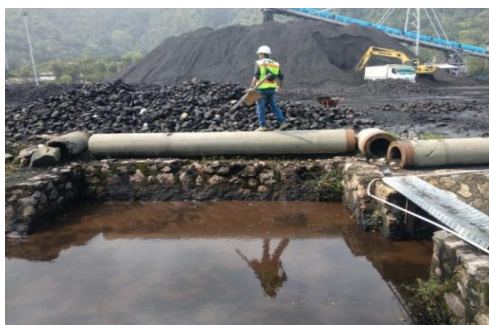
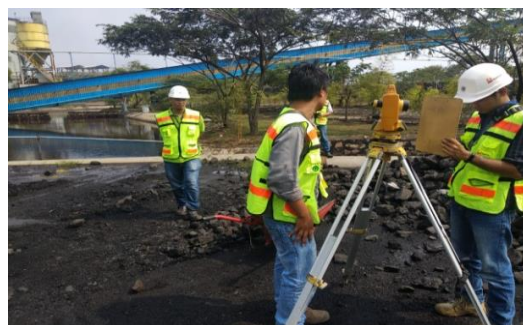
dan KPL. Pengukuran topografi menggunakan theodolite agar hasil pengukuran dapat lebih teliti. Kegiatan pengukuran tersebut dapat dilihat pada Gambar 1.

Gambar 1 Kegiatan Pengukuran, (a) Pemasangan Galah pada Drainase *Stockpile*, (b) Kalibrasi Peralatan Pengukuran

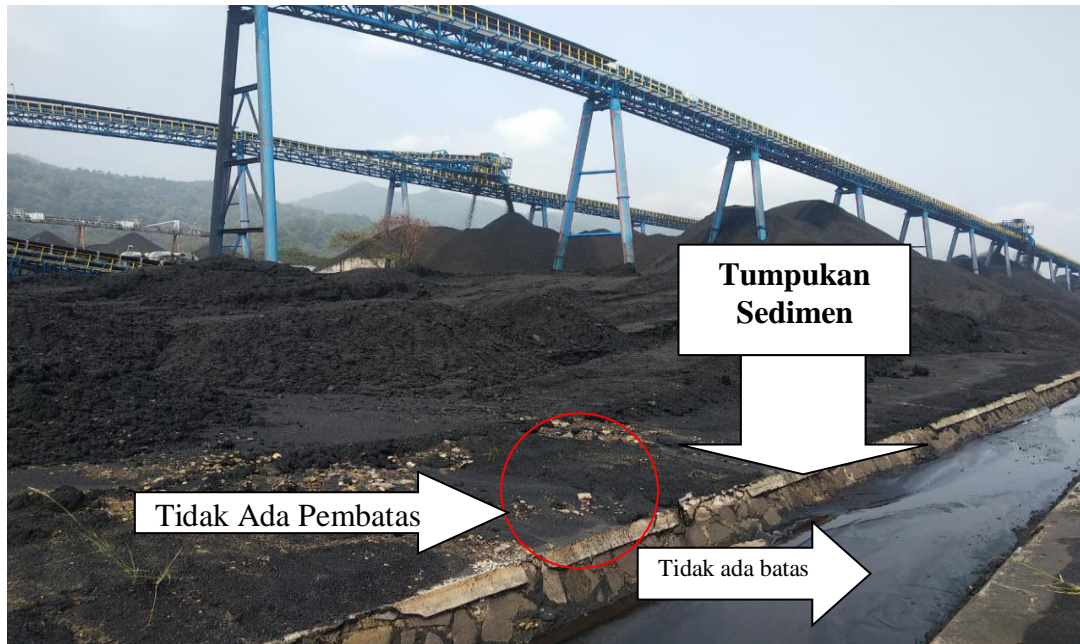
Keadaan saluran drainase pada tiap *stockpile* lebih cenderung seperti KPL, karena dapat dilihat sangat banyak lumpur dari proses sedimentasi. Tumpukan sedimen tersebut berasal dari daerah yang memiliki ketinggian lebih dari drainase. Akan tetapi pembuatan parit drainase tidak dilengkapi dengan penghalang di tiap sisi parit, hal ini dapat menjadikan jumlah sedimen yang besar akan masuk ke dalam parit. Kondisi parit terlihat tidak adanya perawatan berkala, hal ini dapat dilihat dari banyaknya retakan dan pecahan pada tiap sisi parit. Temuan kedua adalah menumpuknya sedimen pada saluran

drainase di tiap *stockpile* yang menuju ke KPL. Penampakan saluran irigasi pada tiap *stockpile* dapat dilihat pada Gambar 2.

Gambar 2. Keadaan Saluran Drainase pada *Stockpile* yang Menuju ke KPL.

Kondisi Parit yang telah mengalami kerusakan dan telah banyak endapan berupa lumpur hasil dari proses sedimentasi perlu penanganan khusus dan rutin. Penanganan dapat berupa pengerukan secara berkala pada tiap parit. Pengerukan dimaksudkan untuk mencegah besarnya limpasan air jika curah hujan sedang tinggi. Disamping itu juga dapat memperkecil endapan lumpur sebelum menuju KPL. Permasalahan selanjutnya, didapatkan dari desain parit dan jaringan drainase pada *stockpile* batubara pelabuhan tarahan. Jika batas parit keluar tidak memiliki batas ketinggian. Hal ini menyebabkan jika parit drainase mengalirkan air tidak hanya dari *stockpile*, akan tetapi mengalirkan air dari luar *stockpile*. Jika KPL tidak hanya menjadi tampungan bagi air dan lumpur dari *stockpile*, tetapi juga dari wilayah disekitarnya diluar dari *stockpile*. Seharusnya sistem drainase untuk lingkungan sekitar *stockpile* dibuatkan drainase sendiri atau dibuat drainase yang lebih besar (Gambar 3). Mekanisme pelepasan air dari KPL ke sungai juga harus memperhatikan keadaan, apabila keadaan sudah tidak memungkinkan untuk menampung air pada KPL, harus segera dipompa ke sungai.

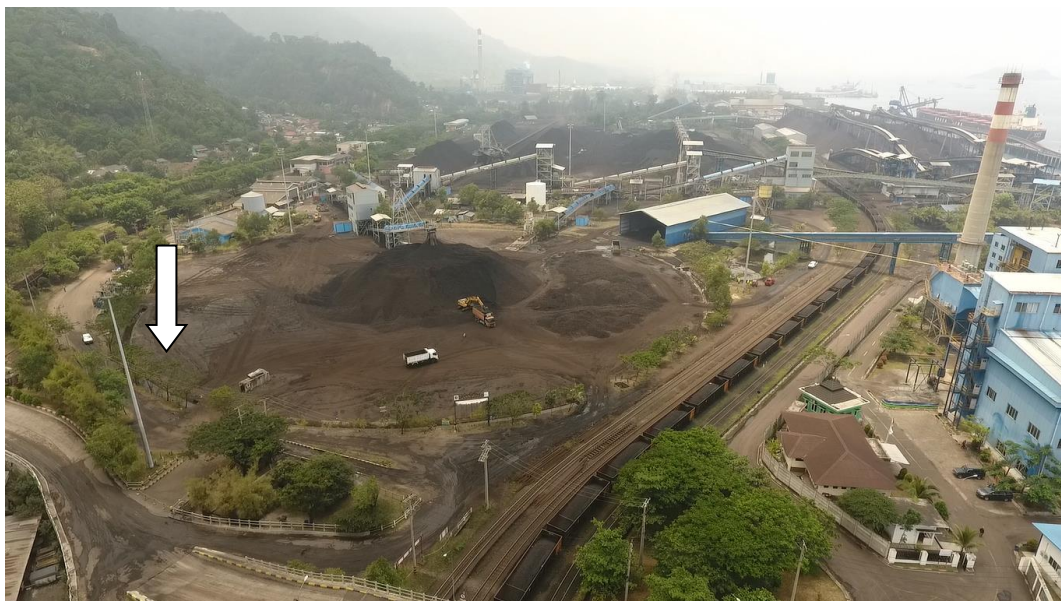
Gambar 3. Gambar Keadaan Drainase pada *Stockpile*.
