KAJIAN TEKNIS EXISTING JEMBATAN WAY SEMANGKA RANGKA BAJA PASCA BENCANA GEMPA TAHUN 1994 DI SUOH KABUPATEN LAMPUNG BARAT

Robert Putra¹, Muh.Sarkowi², Aleksander Purba³, Amelia Oktavia⁴

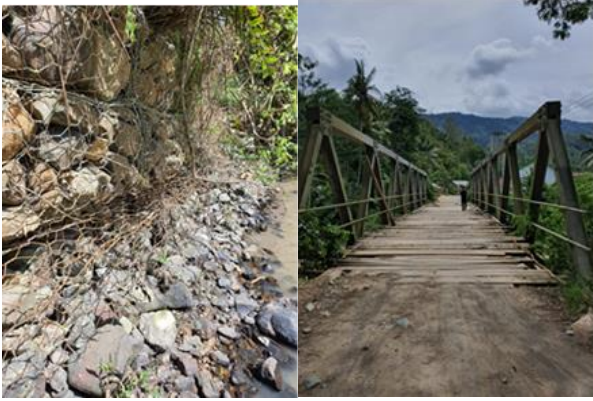
Gambar 3 Existing Bangunan Atas dan Bangunan Bawah Jembatan Way Semangka

NO	BAGIAN STRUKTUR	KONDISI VISUAL	AKTUAL
1.	Lantai Jembatan	Sudah Rusak Parah, Tidak Layak Untuk Dilewati	
2.	Stringer	Berkarat, Perlu Pengecatan Ulang	
3.	Rangka	Kondisi Rangka Masih Cukup Bagus	
4.	Cross Beam	Berkarat, Perlu Pengecatan Ulang

NO	JENIS	MATERIAL	KONDISI EXISTING
1.	Abutment 1	Pasangan Batu Beronjong	Bagian Bawah Sudah Tergerus Aliran Air
2.	Abutment 2	Pasangan Batu Beronjong	Masih Terlihat Bagus Dari Atas
