Analisis Indeks Kelayakan Berjalan (*Walkability Index*) Pada Fasilitas Pejalan Kaki

Abstract: Ryacudu Street in Sukarame District, Bandar Lampung City is the main route connecting the city center with the Trans Sumatra Toll Road. However, the design, provision of facilities, and maintenance of sidewalks along this road do not support optimal walking feasibility. Problems found include uneven sidewalk surfaces, discontinuous designs, many physical obstacles, and minimal supporting facilities. This study aims to analyze the Walkability Index on the Ryacudu Street sidewalk using nine parameters from the Global Walkability Index (GWI) approach. The results of the analysis show that the walkability value is in the range of 50–69, which is included in the “Waiting to Walk” category. This means that some pedestrian facilities can still be used, but are not optimal in terms of comfort, safety, security, and accessibility. Therefore, improvements are needed in the physical arrangement of sidewalks, provision of facilities, public space management policies, and enforcement of pedestrian space utilization regulations. This analysis provides strategic information on areas that need to be imp

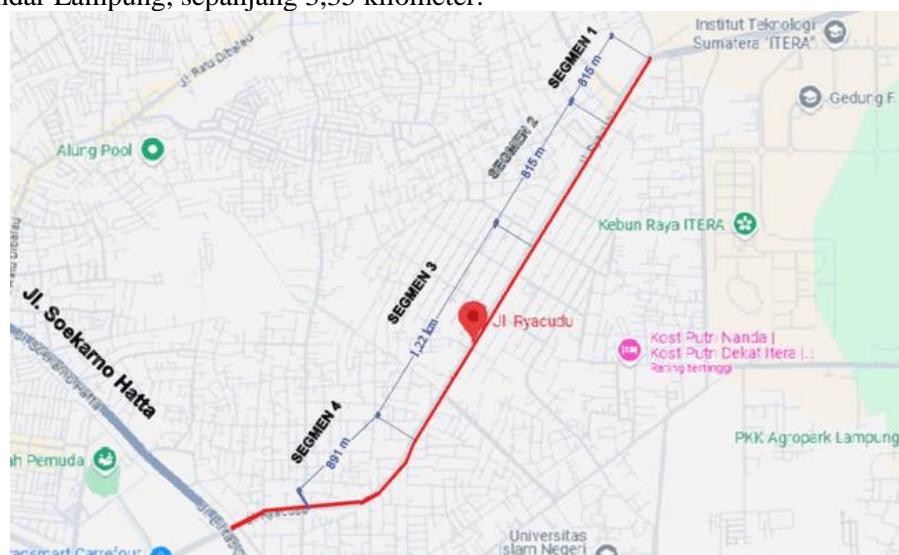
Gambar 1. Peta jaringan jalan Ryacudu, Sukarame

Waktu penilaian dilakukan pada hari Sabtu dan Minggu yaitu tanggal 15-16 Februari 2025 pada pagi dan sore hari. Jalan Ryacudu dibagi menjadi empat segmen, berdasarkan batas fisik dan Kawasan fungsional (Gambar 1), yaitu:

1. Segmen I (Masjid Airan Raya sampai Gang Nangka 4 atau Praktek Dokter Nadia) sepanjang 425m, merupakan kawasan perumahan, pertokoan, pasar, dan kantor polisi.
2. Segmen II (Gang Nangka 4 sampai Rumah Makan Pindang Sehat) sepanjang 815m, merupakan kawasan perumahan dan pertokoan.
3. Segmen III (Rumah Makan Pindang Sehat sampai Cafe Mixum) sepanjang 1,22 km, merupakan kawasan pertokoan, perumahan, pasar Korpri, dan Pendidikan
4. Segmen IV (Cafe Mixum sampai Jalan Mayjen HM Ryacudu atau RM Lima Saudara Jaya) sepanjang 891m, merupakan kawasan pertokoan, perumahan, dan Pendidikan.

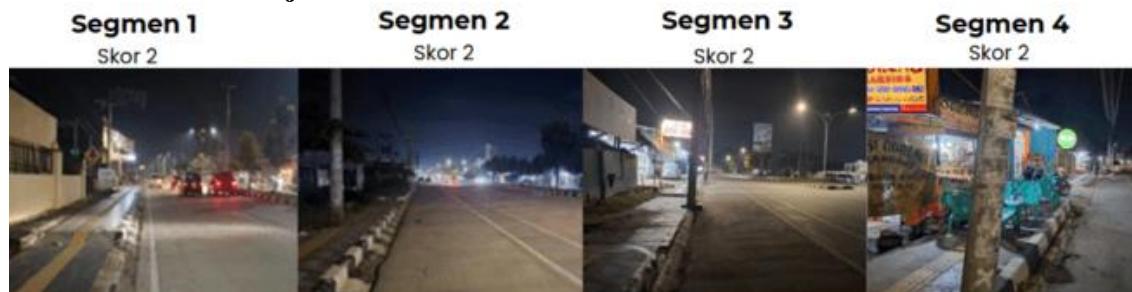
Gambar 2. Skor Keamanan dari Kejahatan

Hasil analisis terhadap trotoar di Jalan Ryacudu menunjukkan bahwa keempat segmen (Segmen 1 hingga Segmen 4) memiliki permasalahan yang konsisten pada berbagai variabel penilaian *walkability*. Salah satu aspek yang menjadi sorotan adalah tingkat keamanan terhadap potensi kejahatan, khususnya pada malam hari tidak ditemukan lampu penerangan khusus bagi pejalan kaki. Penerangan yang tersedia hanya untuk kendaraan, sehingga tidak memenuhi standar keselamatan bagi pengguna pedestrian. Padahal, sesuai dengan Surat Edaran Menteri PUPR No. 02/SE/M/2018 dan Permen PU Tahun 2014, pencahayaan pada jalur pedestrian seharusnya tersedia secara khusus, dengan ketentuan pemasangan lampu jalan setiap 10 meter dan ketinggian maksimal 4 meter untuk menjamin visibilitas dan rasa aman bagi pejalan kaki.(Permen PU, 2014).

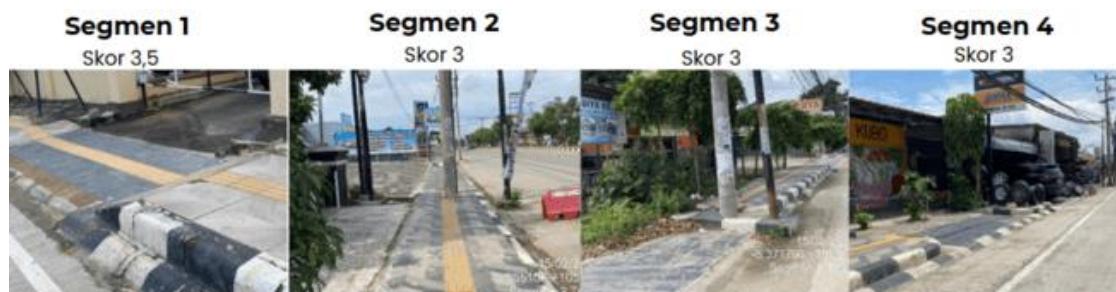
Gambar 3. Skor Infrastruktur Penunjang Disabilitas

Kondisi ubin pemandu di segmen 1 terhubung dan menerus karena terdapat pelandaian sepanjang 216m di jalur kanan dan kiri. Di segmen 2,3 & 4 tidak terhubung dan tidak menerus karena desain trotoarnya terputus-terputus, terhalang oleh tiang listrik dan atribut pedagang. Meski terdapat ubin pemandu, jalur ini tidak dilengkapi dengan ramp maupun pelandaian sesuai standar. Hanya segmen 1 yang memiliki pelandaian dan ramp, namun belum memenuhi ukuran dan kemiringan yang disarankan oleh pedoman SE PUPR yaitu minimal lebar 1,5 m, ramp memiliki kemiringan 2% - 8%, dan pelandaian 8%-12%. Seharusnya bentuk trotoar yang layak bagi penyandang disabilitas, harus dibentuk sedemikian rupa agar memberikan rasa aman dan nyaman bagi penggunanya (Nurmansyah, 2019).

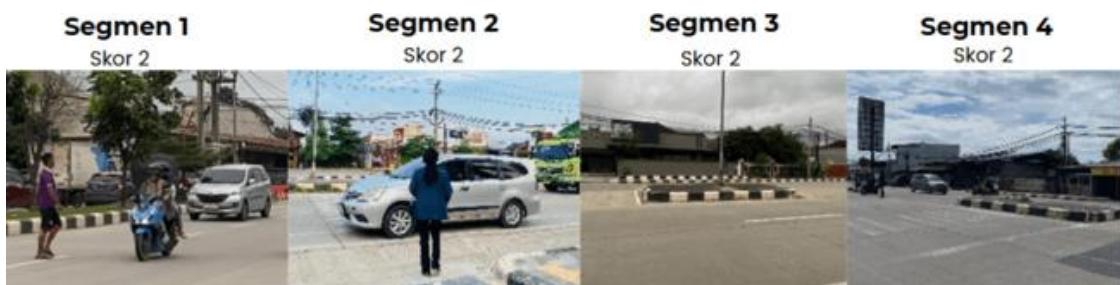
Gambar 4. Skor Keamanan Penyeberangan

Segmen 1 hingga 4 berpotensi mendorong pejalan kaki menyeberang sembarangan karena jarak antar zebra cross melebihi 300 meter. Selain itu, zebra cross tidak dilengkapi rambu peringatan atau lampu penyeberangan, dan pada segmen 3 dan 4, marka penyeberangan tampak memudar dan butuh perawatan. Menurut SE PUPR dan panduan *Global Walkability Index (GWI)*, jarak ideal antar zebra cross adalah 200–300 meter jika tidak terdapat simpang atau fasilitas penyeberangan lain. Sementara itu, *refuge island* yang aman disarankan memiliki panjang 10–12 meter dan lebar 1,8–2,4 meter (ITP Indonesia, 2019).

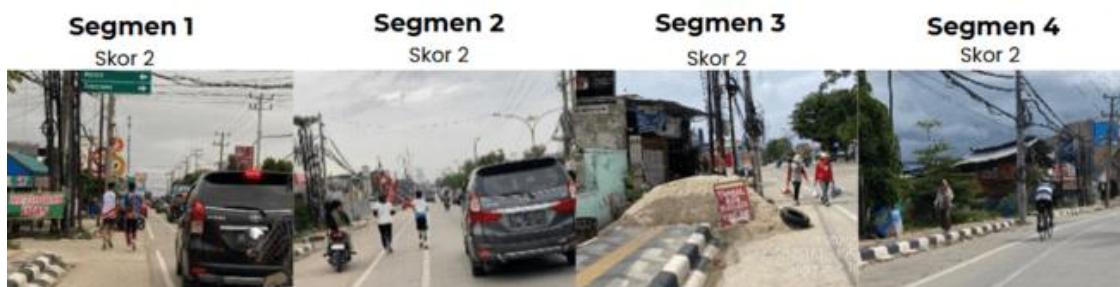
Gambar 5. Skor Konflik pejalan kaki

Di Segmen 1 dan 2, pejalan kaki sering menggunakan area parkir untuk berjalan dan berolahraga, memicu potensi konflik dengan pengendara. Segmen 3 terhalang tumpukan pasir sehingga memblokir akses trotoar. Sementara itu, segmen 4 relatif tertib, dengan pejalan kaki dan pesepeda menggunakan jalurnya masing-masing. Secara keseluruhan, konflik antara pejalan kaki dan kendaraan masih sering terjadi di Jalan Ryacudu, terutama akibat alih fungsi trotoar untuk berjualan dan atribut pertokoan. Perilaku pengendara yang enggan memberi prioritas saat pejalan kaki menyeberang juga memperburuk kenyamanan dan keselamatan pengguna trotoar.

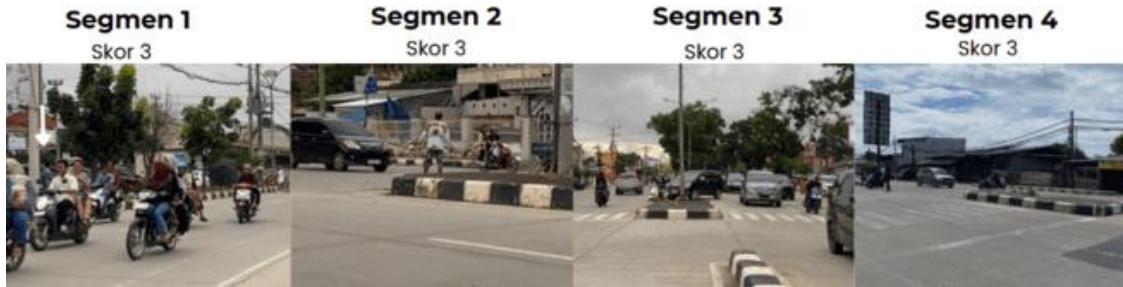
Gambar 6. Skor Perilaku Pengendara Kendaraan

Segmen 1 dan 2 terlihat bahwa ada pejalan kaki akan menyeberang namun kendaraan bermotor tidak membunyikan klakson dan memperlambat lajunya sehingga membuat pejalan kaki harus menunggu cukup lama dan sulit untuk menyeberang, Segmen 3 dan 4 tidak terlihat ada pejalan kaki menyeberang. Aktifitas masyarakat dan pengguna kendaraan di jalan Ryacudu cukup padat karena merupakan jalan arteri sekunder yang menjadi pintu masuk kota Bandar Lampung, sehingga seharusnya zebra cross ditempatkan dijalan dengan jumlah aliran penyeberangan jalan atau arus kendaraan yang relatif rendah sehingga penyeberang masih mudah memperoleh kesempatan yang aman untuk menyeberang (Fasikhullisan, 2015).

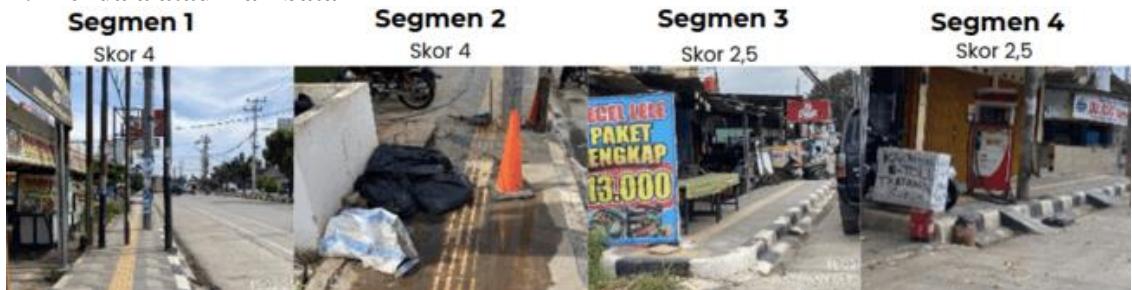
Gambar 7. Skor Kendala atau Hambatan

Segmen 1 mengalami hambatan berupa rumput liar yang tidak terawat dan tiang di tengah trotoar. Segmen 2 terhalang tiang listrik, tumpukan sampah, dan rumput liar. Segmen 3 dan 4 memiliki hambatan terbanyak, seperti tiang listrik, atribut pedagang, sampah berserakan, dan rumput liar yang memblokir jalur pejalan kaki. Meski lebar trotoar di seluruh segmen telah sesuai standar minimal 1,5 meter untuk area perumahan dan pertokoan (Permen PU No. 14/PRT/M/2017 dan GWI), banyaknya hambatan fisik mengurangi efektivitas dan kenyamanan. Akibatnya, banyak pejalan kaki memilih berjalan di area parkir kendaraan.

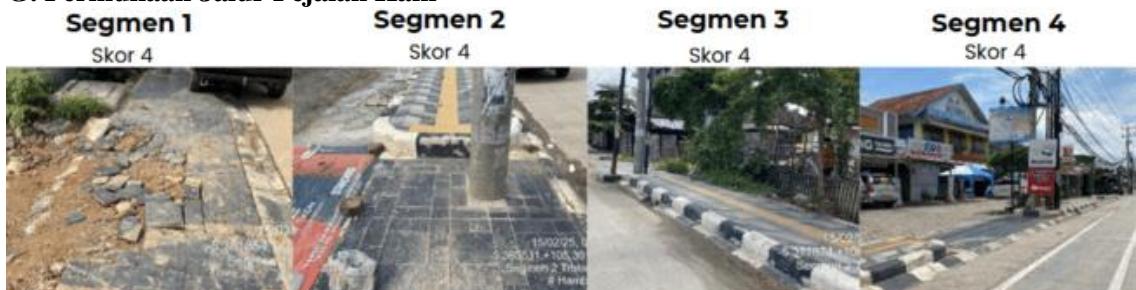
Gambar 8. Skor Permukaan Jalur Pejalan Kaki

Permukaan trotoar pada Segmen 1 mengalami kerusakan di beberapa titik, sementara pada Segmen 2, 3, dan 4, kondisi permukaan tidak rata, terputus, dan terhalang material bangunan, tiang utilitas, serta elemen non-pendukung lainnya. Ketidakteraturan ini mengurangi kenyamanan

dan membahayakan pejalan kaki, terutama lansia dan penyandang disabilitas. Padahal, menurut Permen PUPR No. 14/PRT/M/2017, trotoar harus memiliki permukaan yang rata, stabil, tidak licin, serta dilengkapi pelandaian dengan kemiringan 8–12% dan kemiringan melintang 2–4% agar jalur pejalan kaki tetap kontinu dan aksesibel untuk semua kalangan. Hal ini berkaitan dengan tersedianya infrastruktur dan peraturan yang mendukung pejalan kaki (Endarwati et al., 2018).

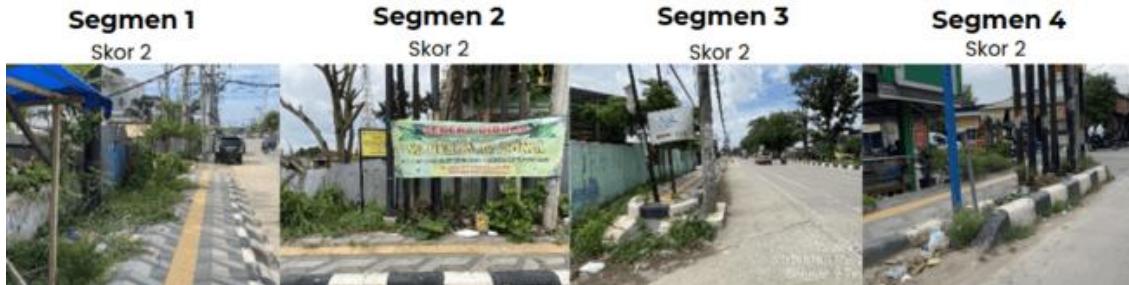
Gambar 2. Skor Kebersihan Jalur Pejalan Kaki

Kondisi kebersihan pada Segmen 1 hingga 4 menunjukkan minimnya perhatian terhadap pemeliharaan trotoar di Jalan Ryacudu. Tidak tampak petugas atau pembersihan rutin dari instansi terkait, sehingga sampah berserakan dan rumput liar tumbuh di berbagai titik, mengganggu fungsi dan estetika trotoar. Partisipasi masyarakat juga rendah, terlihat dari tidak adanya kegiatan gotong royong. Padahal, penyediaan tempat sampah merupakan tanggung jawab pemerintah provinsi. Berdasarkan Surat Edaran PUPR, tempat sampah seharusnya tersedia setiap 20 meter dan di titik pertemuan jalur pedestrian untuk mencegah pembuangan sembarangan serta menciptakan lingkungan yang bersih dan nyaman

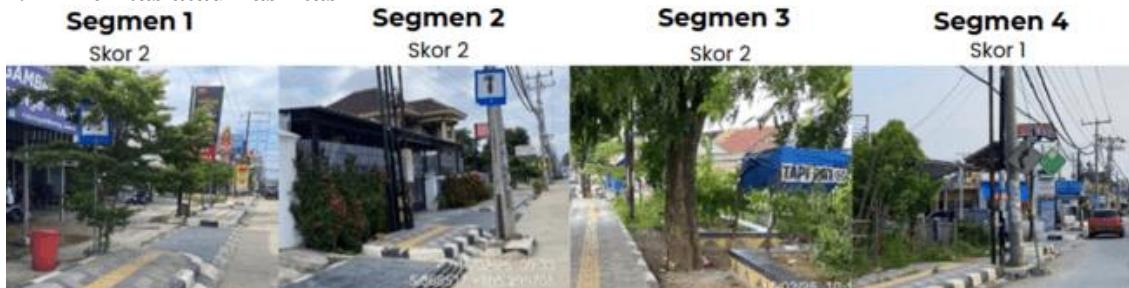
Gambar 12. Skor Amenitas atau Fasilitas

Fasilitas di Segmen 1 terbatas, terdapat beberapa rambu lalu lintas, pohon hias, dan tempat sampah yang disediakan pemilik toko. Segmen 2 hanya memiliki pohon hias dan rambu pertigaan, sementara segmen 3 dilengkapi pohon peneduh, beberapa rambu, dan bangku semen yang tidak terawat karena ditumbuhi rumput liar. Segmen 4 hampir tidak memiliki fasilitas, kecuali tiga rambu pertigaan. Padahal, menurut Permen PUPR No. 14/PRT/M/2017 dan SE PUPR No. 2/SE/M/2023, fasilitas seperti tempat sampah, bangku, pohon peneduh, pencahayaan, *bollard*, *guiding block*, dan rambu penyeberangan merupakan bagian dari standar jalur pedestrian. Berbagai fasilitas yang disediakan di jalur pedestrian dapat membantu melengkapi fungsinya sebagai ruang publik sehingga bisa mendukung segala aktivitas masyarakat sekitar (Dharmawan, Dody. 2004) Oleh karena itu, minimnya fasilitas di Jalan Ryacudu bisa menurunkan tingkat kenyamanan, keamanan, dan aksesibilitas pejalan kaki, meskipun jalur pedestrian seharusnya untuk melindungi mereka dari interaksi langsung dengan kendaraan bermotor (Alam & Yudono, 2019). Jadi, sebaiknya pada saat perancangan, perlu memperhatikan karakteristik pejalan kaki,

dan kepadatan pejalan kaki di trotoar, untuk mempertimbangkan faktor fasilitas pendukung lainnya (Zheng et al., 2016). Sehingga, kebutuhan pengguna jalan terpenuhi saat menggunakan jalur pedestrian.
