IDENTIFIKASI BIDANG GELINCIR DAN EDUKASI UPAYA MITIGASI BENCANA TANAH LONGSOR DI KELURAHAN PIDADA, BANDAR LAMPUNG

Ilham Dani^{1*}, Sandri Erfani¹, IB Suananda Yogi¹, Aminudin Syah²

¹Jurusan Teknik Geofisika Universitas Lampung, Bandar Lampung

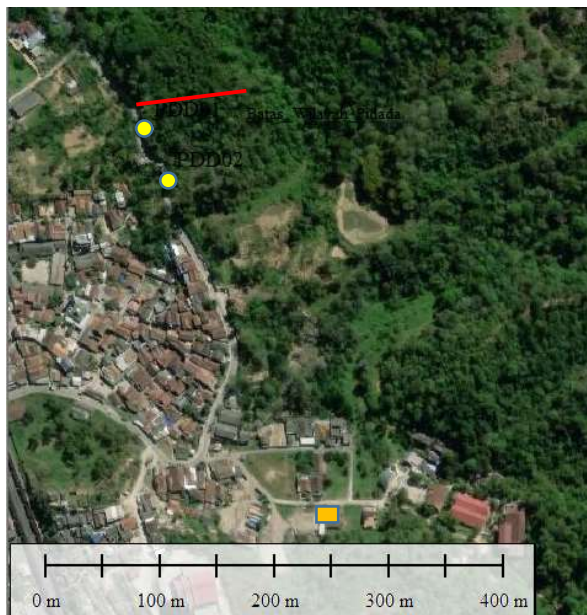
Pengamatan geologi lapangan dilakukan di Jalan Raya Suban yang menghubungkan Kelurahan Pidada dengan Merbau Mataram, Lampung Selatan (Gambar 1, kotak kuning). Terdapat dua titik pengamatan yang terindikasi rawan longsor, ditandai dengan infrastruktur jalan dan instalasi listrik yang rusak.

Gambar 2. Lokasi pengamatan lapangan (titik kuning), lintasan survey geolistrik (garis merah) terhadap kantor Kelurahan Pidada (kotak oranye).
