# BANTUAN TEKNIS DESAIN DAN PEMBUATAN KUBAH MASJID MENGUNAKAN TEKNOLOGI FEROSEMEN

*Kubah Masjid Al-Abbas dibangun tahun 2010 menggunakan bahan glass reinforced concrete (GRC) pracetak dengan rangka pipa baja. Namun kubah masjid tersebut mengalami kebocoran sehingga mengakibatkan korosi pada rangka pipa baja dan air hujan merembes ke dalam masjid. Berbagai upaya memperbaiki permukaan kubah dengan lapisan bahan kedap air tidak berhasil mengatasi masalah tersebut. Bantuan teknis dilakukan dengan tahapan-tahapan sebagai berikut: peninjauan lapangan dan rekomendasi, pengenalan teknologi ferosemen, perencanaan bentuk dan struktur kubah, pelatihan pembuatan ferosemen, pembimbingan persiapan konstruksi dan pengawasan pelaksanaan pembuatan kubah. Berdasarkan pengamatan di lapangan, tim FT Unila merekomendasikan agar kubah GRC diganti kubah baru untuk menghindari jatuhnya korban jamaah akibat kerusakan struktur rangka pipa baja penyangganya. Kubah dibuat dari bahan ferosemen agar beban yang ditanggung struktur bangunan masjid lebih ringan dibandingkan dengan kubah beton bertulang. Pelaksanaan pembuatan kubah ferosemen dilakukan tanpa membongkar dulu kubah GRC sehingga aktifitas ibadah di da

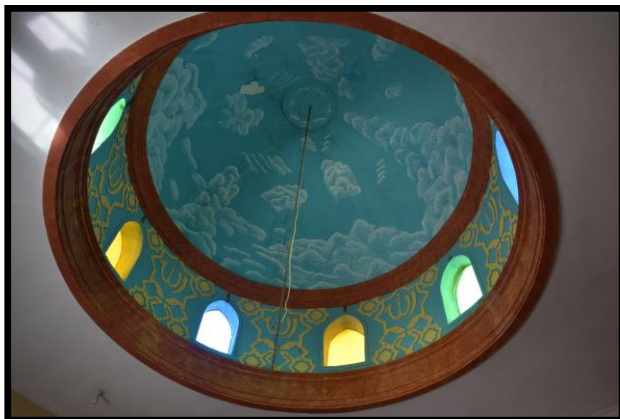
Peninjauan lapangan dilakukan untuk melihat tingkat kerusakan kubah GRC dan dampaknya pada kerangka pipa baja. Hasil peninjauan menunjukkan bahwa sebagian besar kebocoran terjadi pada bagian sambungan antar panel GRC. Banyak terdapat bahan pengikat sambungan panel tersebut yang getas dan tidak lagi mengikat antar panelnya. Kebocoran tersebut menyebabkan air hujan merambat hingga ke bagian dalam kubah dan menetes hingga dalam masjid seperti terlihat pada Gambar 1.

**Gambar 1.** Tampak rembesan air dalam kubah

Dengan pertimbangan bahwa kubah GRC tidak dapat diperbaiki dan kerangka pipa baja yang semakin menurun kekuatannya sehingga dapat membahayakan jamaah di dalam masjid, maka tim merekomendasikan untuk mengganti kubah GRC dan kerangka pipa bajanya. Penggantian dilakukan dengan cara membangun kubah baru di atas kubah GRC sehingga tidak mengganggu aktivitas dalam masjid. Kubah baru menggunakan teknologi ferosemen dengan struktur pengaku tanpa kerangka pipa baja.

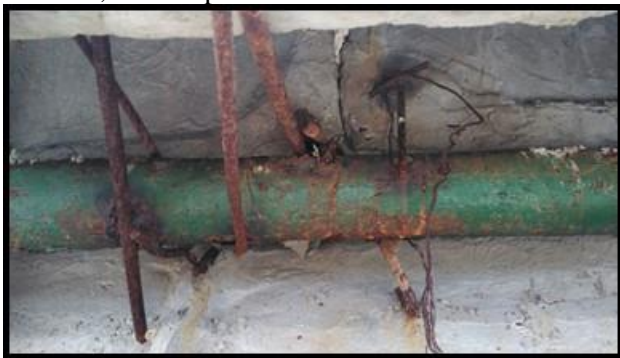
Pengamatan keadaan kerangka pipa baja dilakukan dengan membongkar sebagian sambungan panel GRC. Pada kerangka pipa baja dan besi pengaitnya ke panel GRC sebagian terlihat berkarat, terlihat pada Gambar 2.

**Gambar 2.** Korosi pada kerangka pipa baja penopang kubah GRC

Keadaan sambungan panel kubah GRC yang tidak melekat dengan baik sulit diperbaiki dengan bahan lainnya. Korosi pada kerangka pipa baja bisa menipiskan ketebalan pipa dan mengakibatkan kekuatan struktur menurun. Korosi pada tulangan pengait panel pada kerangka pipa baja juga bias mengakibatkan panel GRC terlepas dan jatuh ke dalam masjid. Keadaan ini tentu sangat membahayakan jamaah di dalamnya.

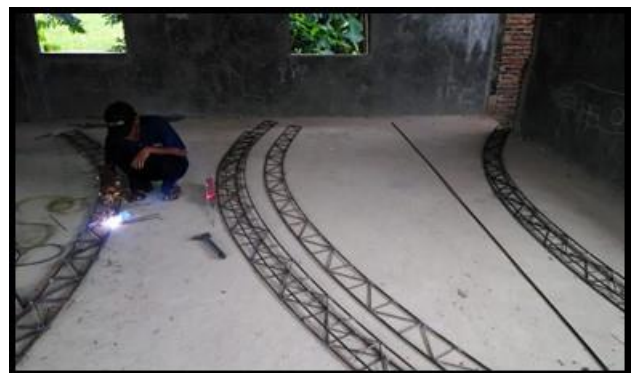
Pembuatan rib pengaku kubah dilakukan di lantai, berbentuk melengkung dengan tulangan pengaku diantara dua tulangannya seperti terlihat pada Gambar 8. Lengkung rib kubah mengikuti bentuk lengkung kubah, terdiri dari 2 tulangan utama baja polos berdiameter 10mm kemudian dilas/dirangka dengan tulangan baja diameter 8mm. Setelah 8 kerangka rib tersebut selesai dibentuk, kemudian diinstal di atas kubah lama dan ujung bawah rib disatukan dengan besi penyambung pada balok melingkar. Setelah kerangka rib dilapisi kawat jala pada kedua sisinya, selanjutnya dipelester dengan adukan mortar hingga seluruhnya terlapisi seperti terlihat pada Gambar 9.

Gambar 8. Pembuatan kerangka rib kubah

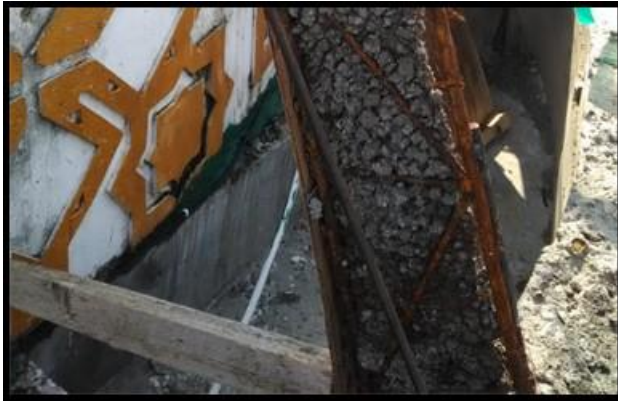
Gambar 9. Pemlesteran rib kubah dengan mortar

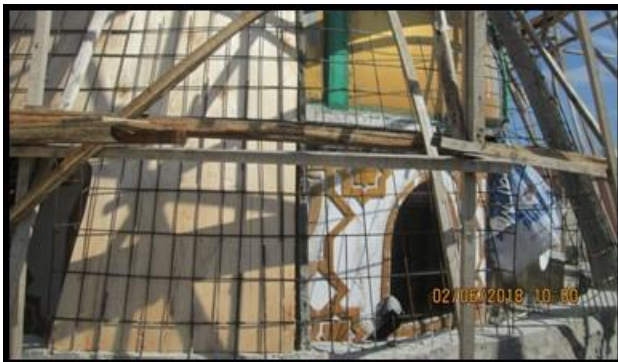
Tahap selanjutnya adalah pemasangan tulangan utama ferosemen pada arah vertikal dan horisontal (lihat **Gambar 2**). Jarak antar tulangan 100mm pada arah horisontal, sedangkan jarak pada arah vertikal 150mm . Pada bagian bawah kubah tulangan ini dipasang lebih rapat sampai setinggi 1,3m dihitung dari sisi bawah kubah. Tulangan utama ini menggunakan tulangan baja polos berdiameter 8mm.

Gambar 20. Pemasangan tulangan utama kubah

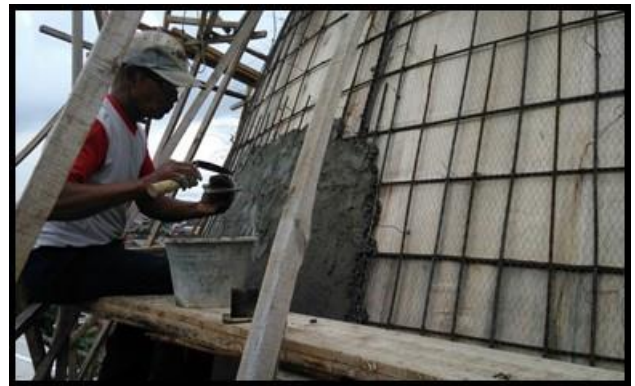
Setelah kawat jala lapis pertama terpasang, dilakukan pelepaan/pemlesteran tahap pertama seperti terlihat pada **Gambar 4**. Pelepaan menggunakan mortar yang terdiri dari campuran semen, pasir dan air. Setelah pelepaan tahap pertama, dilakukan kembali pemasangan kawat jalan lapis kedua dan kemudian ditutup dengan pelepaan tahap kedua sampai semua permukaan kubah tertutup dengan adukan mortar (**Gambar 13**).

Gambar 4. Pemlesteran kubah dengan mortar

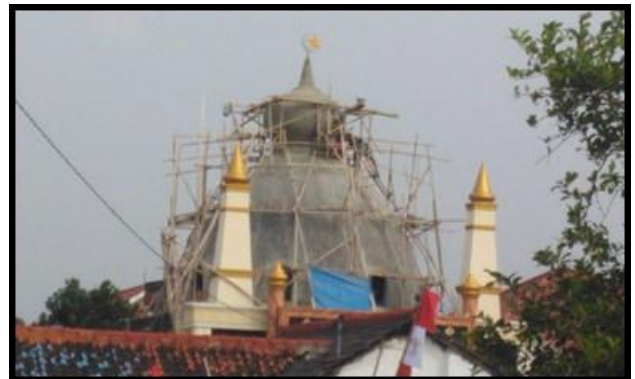
Gambar 53. Pemlesteran permukaan kubah

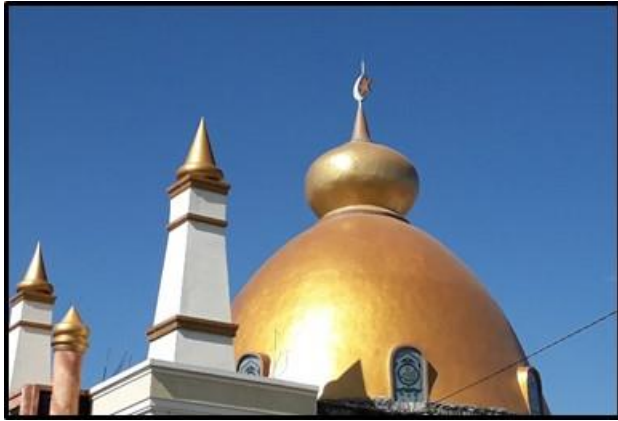
Tahap akhir pembangunan kubah ini adalah pengecatan lapisan luar kubah dengan bahan yang kedap air dan pemasangan jendela bermotif dengan kerangka almunium seperti terlihat pada **Gambar 14**.

Gambar 14. Kubah ferosemen terpasang
