PEMBERDAYAAN PETANI PEMAKAI AIR DESA SUMBEREJO DALAM OPERASI DAN PEMELIHARAAN JARINGAN IRIGASI

Dyah Indriana Kusumastuti^{1*}, Dwi Jokowiarno¹, Endro Prasetyo Wahono,¹ Vera Agustriana Noorhidana¹

*Jurusan Teknik Sipil Universitas Lampung, Bandar Lampung
Jl. Prof. Sumantri Brojonegoro No.1 Bandar Lampung 35145
Penulis Korespondensi : kusumast@gmail.com*

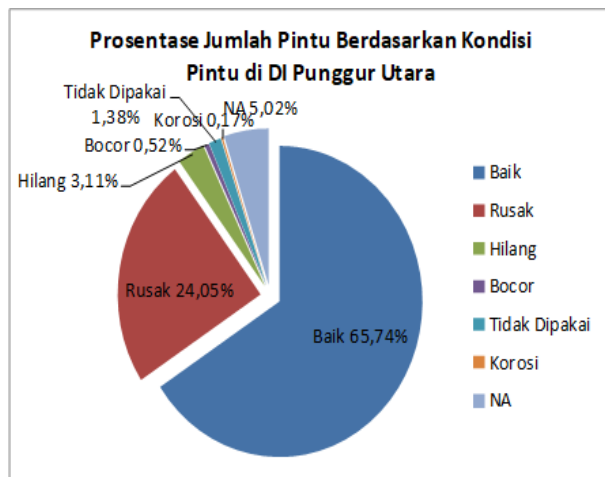
Gambar 1. Prosentase jumlah pintu berdasarkan kondisi pintu di DI Punggur Utara

Tujuan dari studi Identifikasi Pintu Air adalah untuk mengetahui kondisi pintu, apakah kondisinya baik, rusak, hilang, bocor, tidak dipakai ataukah terkorosi. Dari identifikasi di lapangan, jumlah pintu yang bekerja baik 380 buah, dalam kondisi rusak 139 buah, hilang 18 buah, bocor 3 buah, tidak dipakai 8 buah dan terkena korosi 1 buah. Hasil identifikasi kondisi pintu air di DI Punggur Utara, yang disajikan dalam bentuk prosentase

jumlah pintu, disajikan pada Gambar 1. Dari identifikasi pintu air, jumlah pintu yang bocor tampaknya tidak signifikan. Akan tetapi pada saat dilakukan kalibrasi pintu, didapatkan jumlah pintu yang bocor lebih dari yang teridentifikasi. Kebocoran sering ditemukan pada bagian bawah pintu yang dibobok sehingga air terus mengalir walaupun pintu tertutup rapat. Sementara pintu air yang rusak ada yang disebabkan pintu bagian bawah digergaji agar air tetap dapat mengalir di saluran walaupun seharusnya pintu air tertutup rapat. Dari hasil studi tentang identifikasi dan kalibrasi pintu air tersebut (Kusumastuti dan Jokowinarno, 2018; Jokowinarno dan Kusumastuti, 2018) ditemukan bahwa kebocoran yang diakibatkan oleh diboboknya dasar saluran irigasi juga didapati di BPU 15.

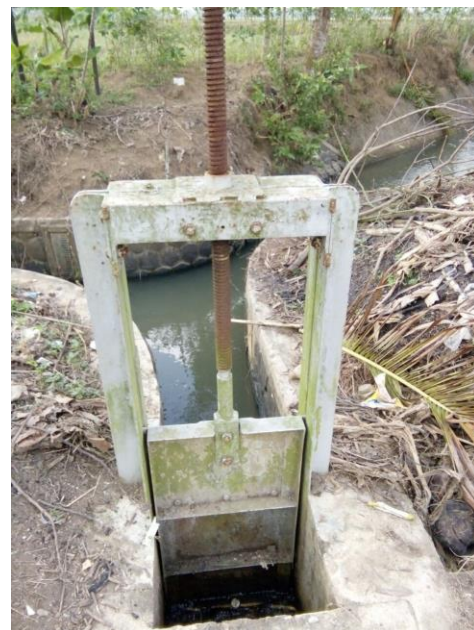
Gambar 2. Kondisi pintu air irigasi yang bocor

BPU 15 merupakan bagian dari Daerah Irigasi Punggur Utara. Beberapa kondisi saluran maupun pintu air disajikan pada Gambar 2, 3 dan 4. Gambar 2 menunjukkan salah satu pintu air yang dibobok bagian bawahnya. Gambar 3 menunjukkan kondisi lining saluran yang sudah ditumbuhi rerumputan. Hal ini menyebabkan kecepatan aliran di saluran berkurang, mengakibatkan pengendapan sedimen dan tertundanya air sampai ke saluran di hilirnya. Gambar 4 menunjukkan kondisi saluran yang kotor disebabkan pembuangan sampah oleh warga ke saluran irigasi dan mengakibatkan penumpukan sampah di pintu saluran.

Perbaikan saluran di bawah pintu irigasi yang sebelumnya dibobok, agar pintu air dapat ditutup rapat telah dilaksanakan. Ketika pintu air bekerja sebagaimana seharusnya, maka pengaturan pembagian air dapat dilaksanakan berdasar azas keadilan. Tidak ada petak sawah petani yang mendapatkan air secara terus-menerus, padahal seharusnya giliran sawah petani lain yang mendapatkannya.

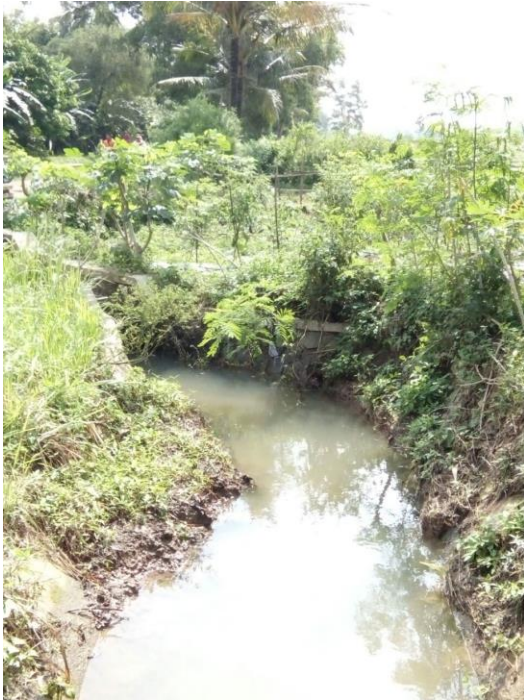
Gambar 3. Lining saluran tidak terawat

Perawatan lining saluran dengan menambal lining beton yang berlubang maupun menanam rumput secara merata pada bagian dinding saluran yang tidak berlining beton juga telah dilakukan. Jika lining saluran beton berlubang, maka potensi untuk kehilangan air akibat seepage besar. Dan jika dinding saluran belum berlining beton, maka harus ditumbuhi rumput secara merata. Jika ada bagian dinding saluran yang terbuka tanpa penutup rumput, maka rawan terjadi longsor. Hal ini bisa menyebabkan sedimentasi saluran dan aliran mengalir dengan lambat.

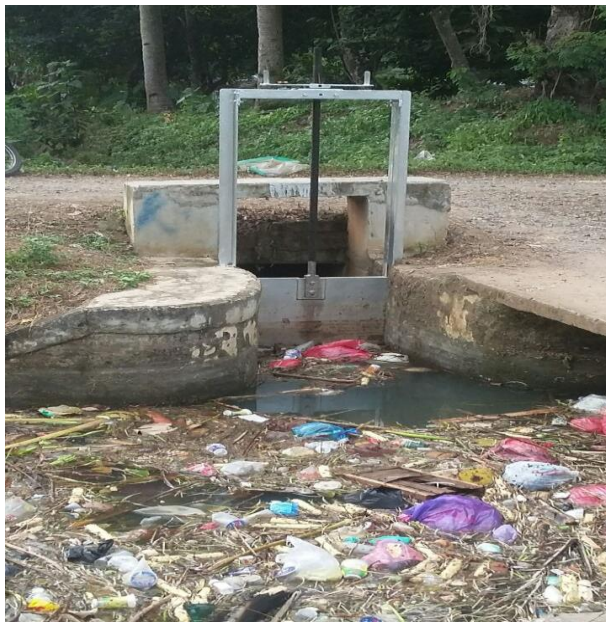
Gambar 4. Sampah di saluran irigasi

Sampah-sampah yang berada di saluran irigasi maupun sampah yang menumpuk di depan pintu air irigasi juga sudah dibersihkan. Sampah-sampah ini ada yang berasal dari warga di sekitar maupun hulu saluran yang membuang sampah ke saluran. Ketika saluran dipenuhi oleh sampah, maka kecepatan aliran melambat. Hal ini mengganggu dalam penyaluran air ke saluran-saluran di hilirnya.

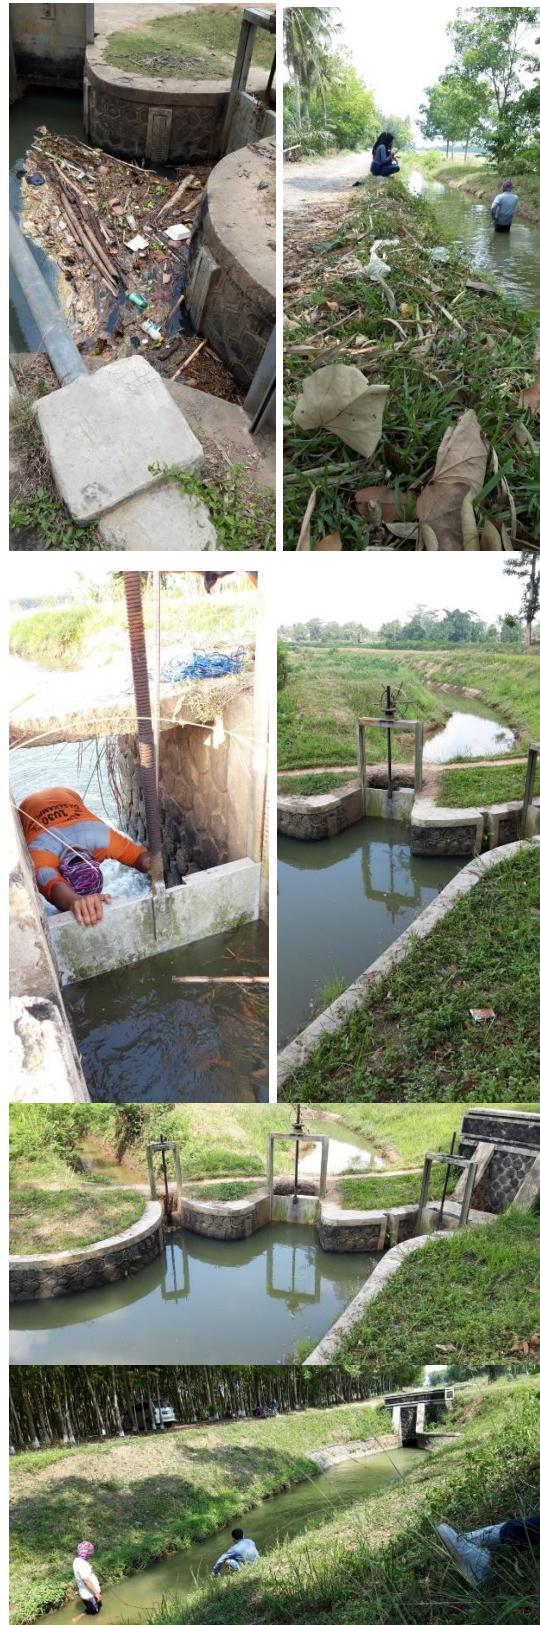
Gambar 6. Hasil kegiatan perbaikan, pemeliharaan dan perawatan jaringan irigasi
