Proceedings
23rd Annual National Conference
on Geotechnical Engineering
“Geotechnical Engineering Role
in Mega Structure Construction : Welcoming 4.0
Industrial Revolution”

Identifikasi Arah Kelongsoran Tanah di Bawah Badan Jalan Rel Kereta Api Akibat Adanya Aliran Air Bawah Tanah

ABSTRAK: Di Sumatera, khususnya Sumatera Selatan, ada jalur kereta api antara Baturaja - Martapura. Dari zaman Belanda telah dibuat jalur kereta api ini, dan sampai sekarang masih digunakan dan bahkan dibuat *double track*. Sehingga tanah dasar harus cukup kuat untuk memikul beban berat. Oleh karena beban berat, beberapa lokasi jalur mengalami kondisi yang tidak menguntungkan. Maka dari itu perlu dilakukan penelitian penyebab penurunan jalan kereta api. Hasil penelitian ini dapat mengetahui tingkat muka air tanah, identifikasi tanah dan kedalaman tanah keras serta nilai N-SPT. Hasil penelitian menyatakan bahwa ada lapisan tanah lempung dan cadas muda berbantuan padat mulai dari kedalaman 4 m. Berdasarkan rekonstruksi geolistrik 3D dan bor mesin, arah aliran air dari jalur 3 ke jalur 1 adalah arah timur laut ke barat daya, di mana arah tanah longsor atau gerakan tanah mengikuti pola aliran air. Dari pene

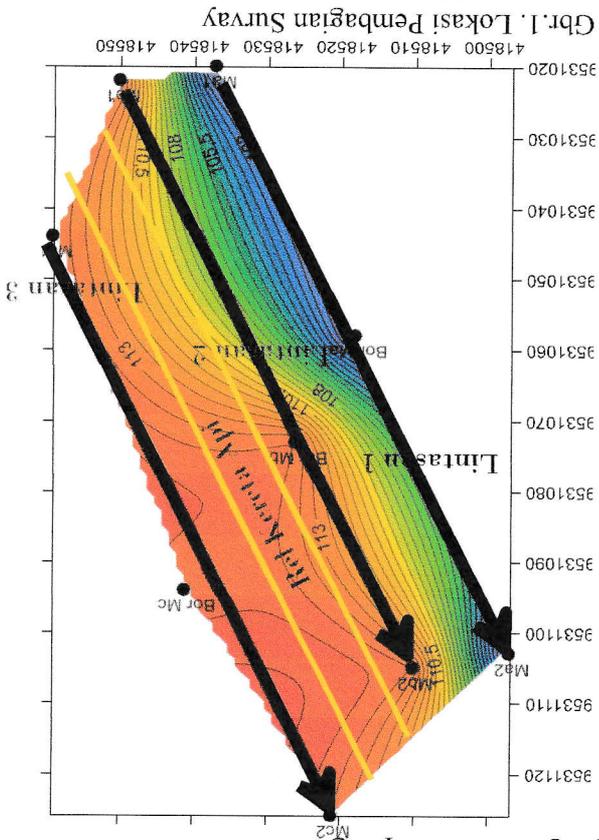
permasalahan badan jalan selalu mengalami pergerakan. Pada Gbr. 1 diperhatikan letak dimana bor mesin dilakukan dan garis tempat dilakukan percobaan geolistrik. Titik ke 3 (tiga) dari bor mesin adalah 100 m dari titik 2, lihat Gbr. 4. Dari pengamatan langsung dilapangan, maka diperkirakan bahwa sering terjadinya amblesan pada bagian rel adalah disebabkan adanya aliran air bawah tanah. Pengamatan disekitar lokasi adalah adanya elevasi yang lebih rendah dari sisi sebelah kanan rel dan terdapat sungai kecil. Dilihat dari arah tanah nya mengalami pergerakan kearah sungai. Dari hasil survey selama 3 bulan, tanah mengalami pergerakan cukup signifikan.

Lokasi studi secara topografi, sebelah Barat Daya lebih rendah dari pada Timur Laut rel kereta api, lihat Gbr. 1 dan Gbr. 2. Pada Gbr. 1 digambarkan line pada uji geolistrik dan penempatan titik bor. Penempatan tersebut berdasarkan kondisi diperkirakan adanya kerusakan badan rel. Penempatan titik bor mesin berada ditengah-tengah lintasan geolistrik.

Penelitian ini mengambil lokasi pengamatan yang diperhatikan pada Gbr. 1, dimana lokasi penelitian tersebut diambil dari gambar kontur. Kondisi seperti ini sangat memudahkan untuk menginterpretasikan masalah tersebut.

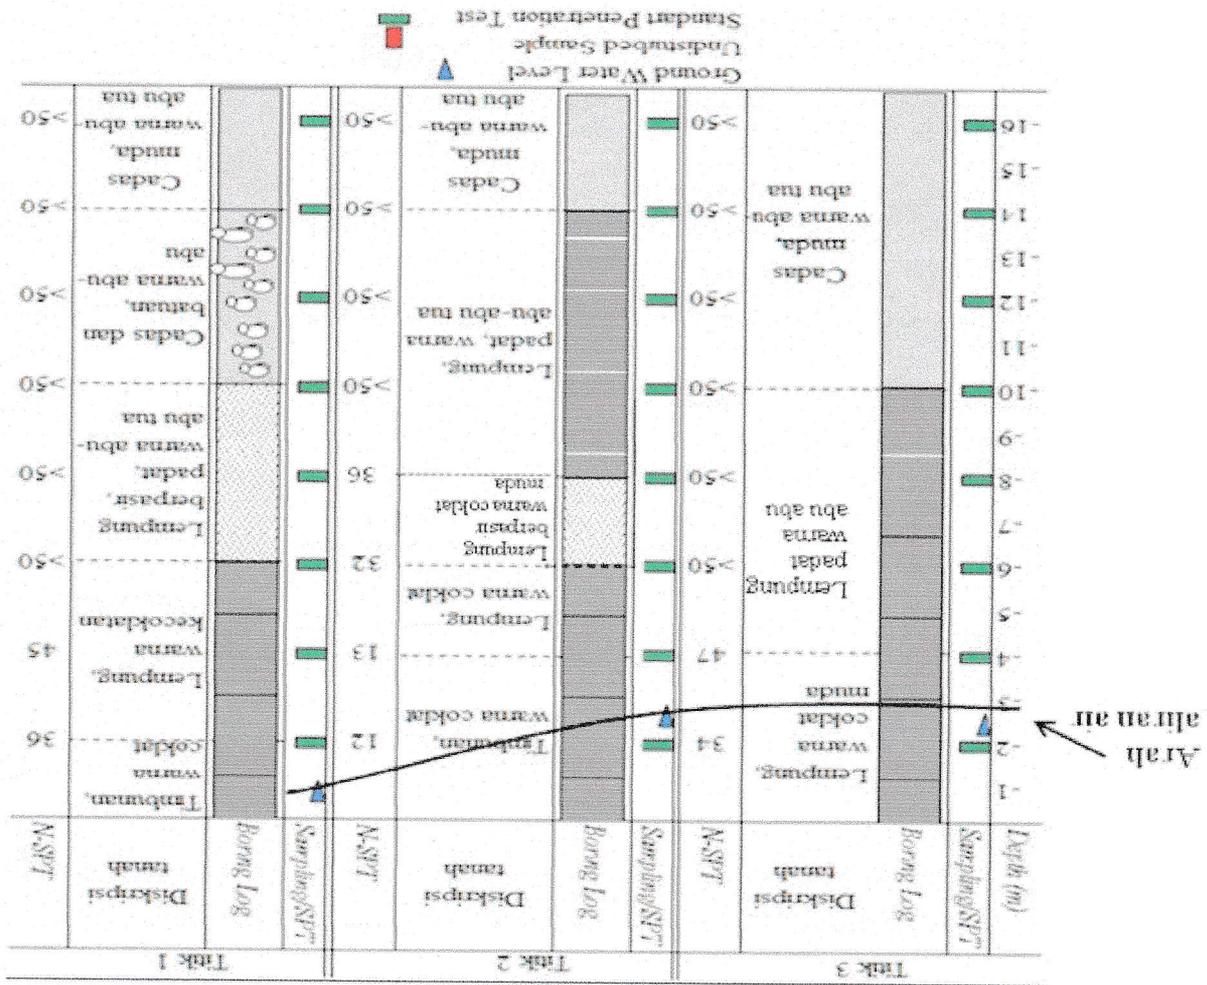
Gbr. 3. Diskripsi Tanah dan Nilai NSPT dari Titik Bor 1, 2 dan 3

Letak air tanah pada masing-masing titik bor adalah berbeda. Pada tabel 1 adalah memperlihatkan kondisi muka air tanah dan lapisan batuan. Pada titik 1, muka air tanah berada 1 m dari muka tanah, sedangkan pada titik 2 dan titik 3, muka air tanah berada dikedalaman 3 m. Pada lokasi 1 dan lokasi 2 terdapat tanah timbunan sampai dengan 4 m. Setelah itu lempung warna kecoklatan. Tetapi pada titik 3 terdapat lempung berwarna coklat muda. Nilai SPT > 50 pada masing-masing titik berbeda untuk titik 1 dan titik 3 nilai tersebut didapat mulai kedalaman 6 m. Setelah kedalaman 10 m baru terdapat cadas muda. Penentuan jenis batuan dilihat secara Visual, dan dilakukan pengujian dari gradasi saringan.

Hasil dari pengeboran dengan bor mesin menunjukkan bahwa setelah pengujian fisik tanah didapat nilai kadar air antara sebesar 40,78% - 46,67%, dari Uji *Atterberg* sebesar 60,76% untuk nilai LL dan 36,82% untuk nilai PL, sedangkan IP didapat 23,85%. Kadar lempung lolos saringan No. 200 (0,075 mm) sebesar 74,79%. Data ini diambil hasil pengeboran pada titik 1 dikedalaman sampai dengan 9 m. Data tersebut dipakai untuk melihat kestabilan badan rel dengan melihat nilai konsolidasi.

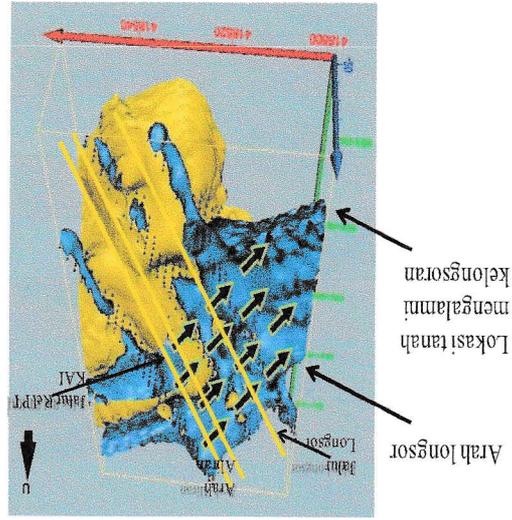
Gbr. 3. Rekonstruksi 3D Arah Aliran Air

Dari Gbr. 3, diperlihatkan gambar 3D yang mana terlihat jelas arah aliran air yaitu dari timur laut ke barat daya atau arah dari titik bor 1 ke arah titik bor 3, lihat tabel 1 dimana arah longsor atau pergerakan tanah (*land slide*) mengikuti pola aliran air ini.

Penampang Geolistrik secara 2D dan menjadi 3D untuk masing-masing lintasan pada peta topografi hasil olahan *Software Surfer* ditunjukkan pada Gbr. 3. Warna pada penampang menunjukkan nilai resistivitas, dari warna biru tua (resistivitas rendah) hingga coklat gelap (resistivitas tinggi). Nilai resistivitas ini berkaitan langsung dengan kekerasan batuan. Semakin keras batuan/tanah semakin besar pula nilai resistivitasnya. Semakin keras batuan, semakin kecil/ sedikit pori-pori batuan, sehingga semangkin kecil pula daya tampung fluidanya. Karena semakin banyak fluida yang mengisi batuan/tanah akan menyebabkan nilai konduktivitasnya semakin tinggi, atau resistivitasnya semakin rendah, Telford, W.M. dkk. (2000).

Pada Gbr. 3 dengan lapisan warna biru tua menunjukkan kandungan air yang semakin besar, yakni lapisan batuan/tanah lunak. Dan sebaliknya, nilai resistivitas tinggi, ditunjukkan pada Gbr. 3 yaitu berwarna coklat, menunjukkan kandungan air yang

Perhitungan volumetrik dari data 3D Resistivity *Imaging* dengan dibentuk dari lintasan pengukuran Geolistrik 2D yakni lintasan 1, 2 dan 3. Berdasarkan rekonstruksi data 3D Geolistrik pada lintasan 1 hingga lintasan 3, menjelaskan bahwa arah aliran air diidentifikasi pada nilai resistivitas di antara 4,06 Ω m hingga 40 Ω m (dindikasikan oleh lapisan berwarna biru dan hijau) yang bersumber dari batuan pasir/timbulan. Sedangkan pada lapisan batuan keras (*bedrock*) diidentifikasi pada nilai resistivitas di antara 100 Ω m hingga 500 Ω m.

Hasil survey yang dilakukan oleh geolistrik menunjukkan lapisan batuan seperti pada Gbr. 3.

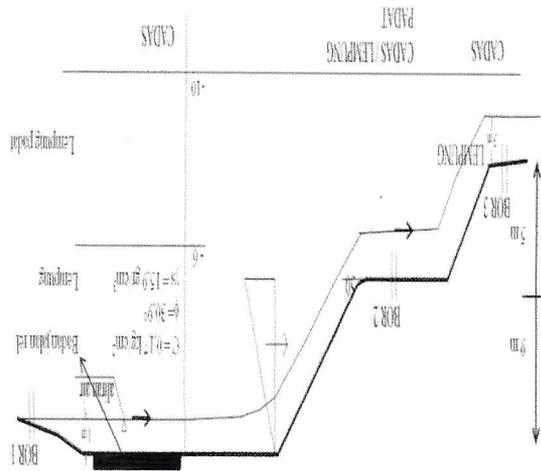
Gbr.4. Ilustrasi Penampang Melintang dari Lokasi Studi.

Pada Gbr. 4 menunjukkan kondisi potongan melintang dari studi yang dilakukan. Akibat dari adanya aliran air maka lereng pertama mengalami pergerakan dan kelongsoran.
