Jurnal Profesi Insinyur (JPI) e-ISSN 2722-5771
Vol 3 No 1 Juni 2022

Evaluasi Stabilitas Lereng Dan Mitigasi Longsor di Kelurahan Pidada, Kecamatan Panjang, Kota Bandar Lampung

A Syah^a, R Mulyasari^b

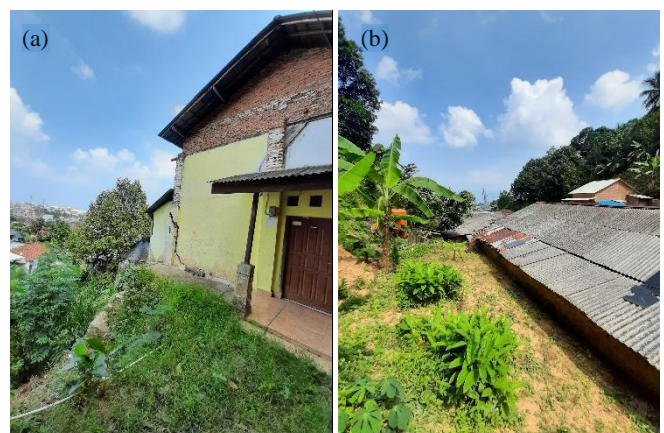
1 Gambar 3. Longsor yang terjadi di Gg Sakal, Kelurahan Pidada

Berdasarkan hasil survei dan investigasi geoteknik, daerah penelitian terdiri dari morfologi dataran rendah dan perbukitan dengan ketinggian berkisar antara 20 hingga 150 mdpl. Sebagian besar rumah penduduk dibangun di atas lereng yang curam tanpa menggunakan proteksi lereng yang baik. Longsor diidentifikasi terjadi pada salah satu rumah warga yang menyebabkan amblesan dan retaknya dinding dan lantai rumah (Gambar 3a). Longsor juga menimpa dinding rumah warga pada bagian belakang dikarenakan adanya pemotongan lereng yang tanpa adanya penguatan atau jarak yang memadai dari tebing lereng (Gambar 3b).

Analisis stabilitas lereng dilakukan pada salah satu lereng yang mengalami longsor seperti yang ditunjukkan pada Gambar 3a dan potongan A-B pada Gambar 4. Pembebanan pada lereng didominasi oleh beban rumah yang padat dan saling berdempetan. Pada bagian atas lereng yang telah mengalami longsor tata guna lahan didominasi oleh pohon dan semak belukar. Pada area ini sudah ada drainase, namun belum kedap dan kondisinya kurang terawat sehingga aliran air permukaan belum terkontrol dengan baik dan masih dapat masuk ke tubuh lereng melalui retakan dan saluran drainase yang tidak kedap air. Dengan demikian dapat diketahui bahwa faktor muka air tanah dan pembebanan sangat berpengaruh terhadap kestabilan lereng pada tanah dengan kondisi bawah permukaan berupa pasir berlanau yang cukup tebal.

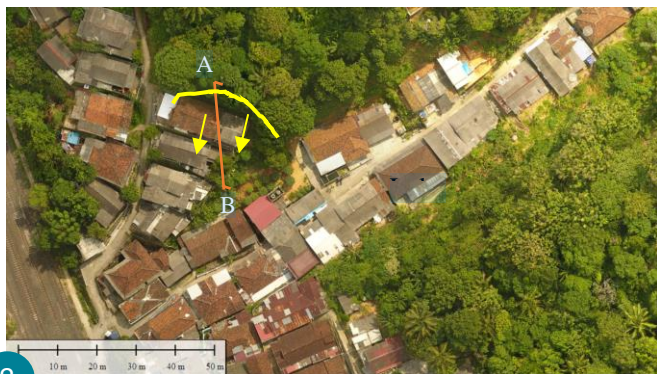
2 Gambar 4. Kondisi pembebanan lereng di Gg Sakal dari foto udara

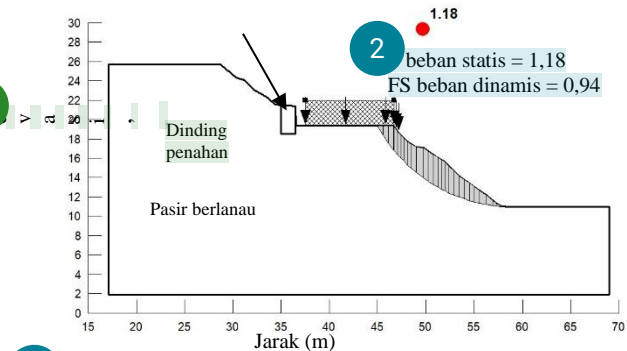
2 Gambar 5. Hasil analisis stabilitas lereng pada kondisi aktual lereng saat musim kemarau

Hasil analisis stabilitas lereng pada *cross section* A-B menunjukkan bahwa pada kondisi aktual lereng dengan muka air tanah sangat dalam nilai faktor aman pada kondisi statis adalah 1,18 (Gambar 5). Nilai faktor aman pada kondisi beban statis

2 besar $1,07 \leq SF \leq 1,25$ memiliki kondisi lereng kritis yang sewaktu-waktu dapat mengalami longsor (Bowles, 1989). Hal itu berarti pada musim kemarau lereng ini berada pada kondisi tidak longsor. Hasil analisis pada beban dinamis dengan input beban gempa sebesar 1/2 s.d. 1/3 dari PGA diperoleh nilai faktor aman sebesar 0,94 ($FS < 1$, runtuh). Hal itu berarti, gempa dapat memicu terjadinya longsor pada lereng ini meskipun pada musim kemarau. Selain itu, penambahan beban berupa penambahan bangunan, kolam atau beban lainnya dapat mengakibatkan longsor pada area ini.

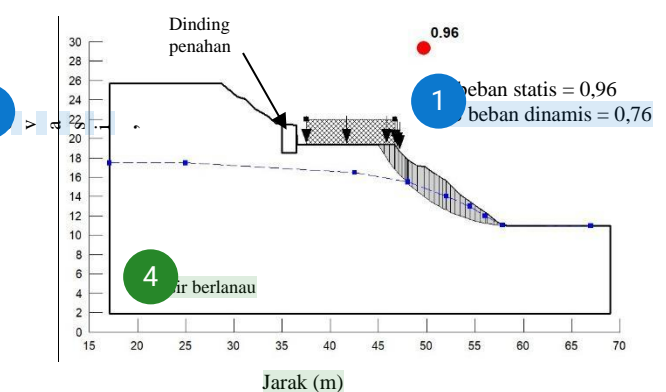
1 Gambar 6. Hasil analisis stabilitas lereng pada kondisi dengan kenaikan muka air tanah lereng saat musim hujan

Muka air tanah memiliki pengaruh yang signifikan terhadap penurunan nilai faktor aman lereng. Kenaikan muka air tanah menyebabkan nilai FS turun dari 1,18 menjadi 0,96 (Gambar 6).. Nilai faktor aman pada kondisi beban statis sebesar $SF < 1,07$ memiliki kondisi lereng yang tidak stabil. Hal itu berarti kenaikan muka air tanah dapat menyebabkan lereng ini mengalami longsor. Kondisi ini terjadi ketika intensitas hujan tinggi atau hujan dengan durasi yang lama. Oleh karena itu tindakan mitigasi juga dapat berjalan efektif dengan mengontrol parameter muka air tanah, sehingga drainase lereng menjadi sangat penting.

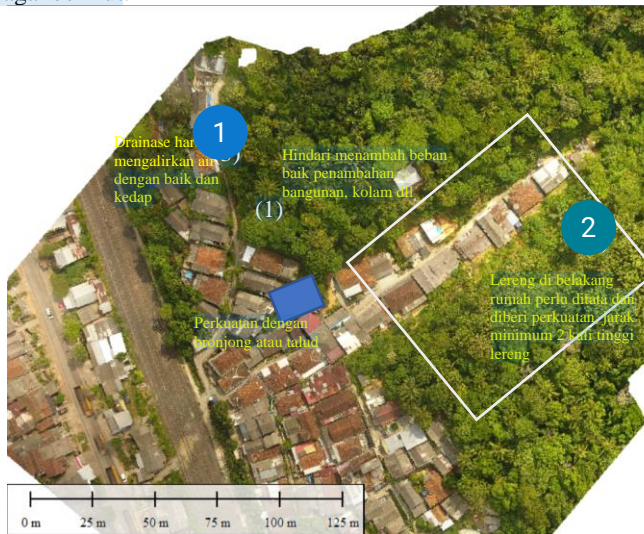
Gambar 7. Mitigasi longsor di Gg Sakal

Upaya mitigasi struktural yang dapat diterapkan pada lereng di Gg Sakal adalah berdasarkan hasil analisis mekanisme longsor dan pemicu terjadinya keruntuhan lereng. Hasil analisis menunjukkan bahwa lereng yang mengalami longsor adalah berupa pasir berlanau yang cukup tebal dan dipicu oleh kenaikan muka air tanah, pembebanan dan faktor geometri lereng yang curam. Terdapat 3 (tiga) hal yang perlu menjadi perhatian sebagai upaya mitigasi longsor seperti ditunjukkan pada Gambar 7 sebagai berikut:

- 1) Hindari penambahan beban pada area di atas bangunan yang sudah mengalami longsor. Hal ini juga berlaku pada lereng lain jika tanpa ada proteksi lereng. Pada bagian bawah lereng yang
- 2) Pematangan lereng pada bagian belakang rumah warga tidak boleh terlalu dekat dengan bangunan. Minimal ada jarak horizontal sebesar 2 kali tinggi lereng dari bangunan.
- 3) Drainase merupakan faktor penting dalam upaya proteksi lereng. Drainase yang ada harus kedap air dan berfungsi dengan baik untuk mengalirkan air menjauhi tubuh lereng.

Penanganan lereng menggunakan metode perkuatan dilakukan dengan membangun bangunan konstruksi penahan yang bertujuan meningkatkan gaya penahan yang terjadi di lereng. Di Gg Sakal, penanganan dengan metode ini dapat dilakukan karena lahan yang sempit. Secara garis besar kriteria pada metode kontrol tetap diterapkan pada tipikal ini, namun dilengkapi dengan struktur perkuatan. Pada pembahasan ini direkomendasikan dua tipikal metode perkuatan, yaitu alternatif menggunakan struktur bronjong (Gambar 9) atau dinding penahan tanah tipe talud (Gambar 10). Perkuatan bronjong dan talud dapat diterapkan sebagai konsep desain untuk penanganan longsor pada area yang ditunjukkan pada nomor (1) dan (2) pada Gambar 7.
